Technische Informatie No. 06/rev.2025

Onderwerp	Wantputtings – Controle en revisie
Rubriek	Zeilen en tuigage
Inleiding	<p>In dit informatiebulletin besteden we aandacht aan de wantputtings zoals die te vinden zijn op de Trintella's I en Ia, II en IIa, III en IIIa, IV en V.</p> <p>Bij een aantal van deze schepen zijn de afgelopen jaren wantputtings gebroken/gescheurd. In dit bulletin aandacht voor controle en vervanging.</p> <p>Controle en aandacht voor de staat van het staand want en de wantputtings is van essentieel belang om onveilige situaties, in het ergste geval dat de mast breekt en/of overboord gaat, te voorkomen.</p>

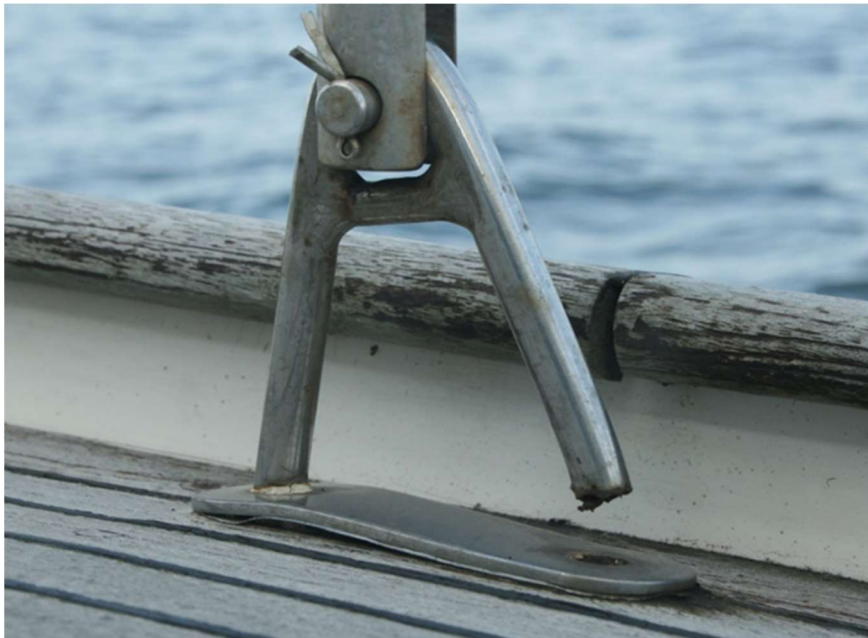
Enmaal dichtbij de nieuwe ligplaats overnachten we aan een Marrekrite plaats om de volgende ochtend in een kwartier naar de haven te varen en dan met het openbaar vervoer naar huis. We starten de motor, maken een vertrekplan en dan slaat de motor af. Oorzaak snel gevonden: water in de dieselleiding. Van de tank tot de sproeiers, allemaal water. Enige uren later sta ik mijn handen te wassen en kijk in het gangboord, waar ik een merkwaardige wantputting zie:

Blijkbaar waren we toch wel erg enthousiast geweest op het IJsselmeer, want bij de aankoop was dit zeker nog niet aan de hand.

Destijds heb ik de gebroken wantputting weggelegd en mijn snelle conclusie was dat het een slechte las was. Ik vroeg me wel af waarom het deel boven dek op de draadeinden gelast was, waarom niet uit 1 stuk? Welnu, de wantputting weer opgezocht en nu eens in detail bekeken wat er eigenlijk aan de hand was. Het blijkt dat de tapeinden (schroefdraad) onderdeks wel uit 1 stuk zijn met het deel boven dek. Waarschijnlijk om lekkage te voorkomen is de plaat op het dek aan de beugel gelast. Aan de onderkant van de plaat.

Ik dacht er niet veel van, gewoon nieuwe wantputting kopen, monteren en klaar. Echter, die wantputting kun je niet ‘gewoon’ nieuw kopen. Maatwerk, destijds. Dus creatief met RVS en een nieuwe gemaakt, oude er uit, nieuwe er in en klaar. Verder geen aandacht meer aan geschonken en beschouwd als een gevalletje ‘kan gebeuren’.

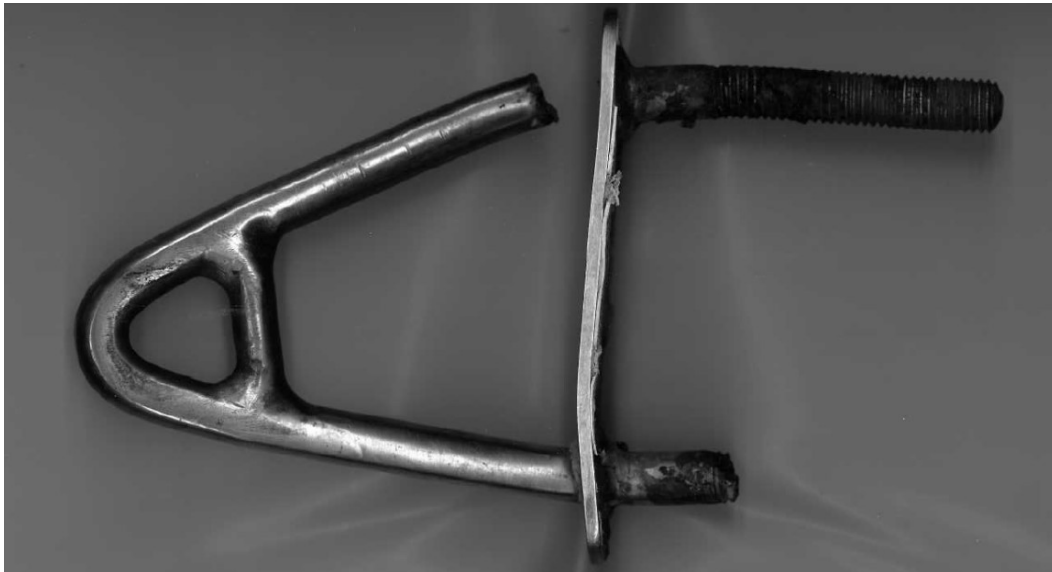
Nader onderzoek wordt de reden voor het schrijven van dit stukje: RVS was in die jaren bepaald niet van de kwaliteit van nu. Lassen aan RVS moest zoveel mogelijk vermeden worden, want door de verhitting verandert ter plaatse de structuur van het RVS waarmee de RV eigenschap ernstig wordt aangetast en er dus gewoon staal overblijft. Op de volgende foto is dat iets beter te zien:

Door een constructiefout bleek ook nog een stuk schroefdraad te zijn afgebroken, we hebben dus een stevige dosis geluk gehad dat de stag niet loskwam van het dek! De moer was extreem aangedraaid en door verkeerde positionering van de gaten was de schroefdraad waarschijnlijk al bij de bouw deels gebroken. Ik heb nu onderdeks ook een montageplaat:

Nu realiseer ik me natuurlijk wel dat dit probleem dus ook latent aanwezig is bij de overige 11 wantputtings... Dus die ga ik binnenkort allemaal preventief vervangen. RVS-316/A4, zoals het hoort. Eén wantputting zelf maken is wel te doen, 11 wordt me te gortig. Heeft u een klassieker uit de genoemde periode, dan raad ik u aan de wantputtings goed te inspecteren. Het vereist een kennersoog om deze problemen te herkennen, dus overweeg het inschakelen van een deskundige. Of doe als ik en vervang ze gewoon allemaal. Want van een verzekering hoeft u geen medelijden te verwachten...

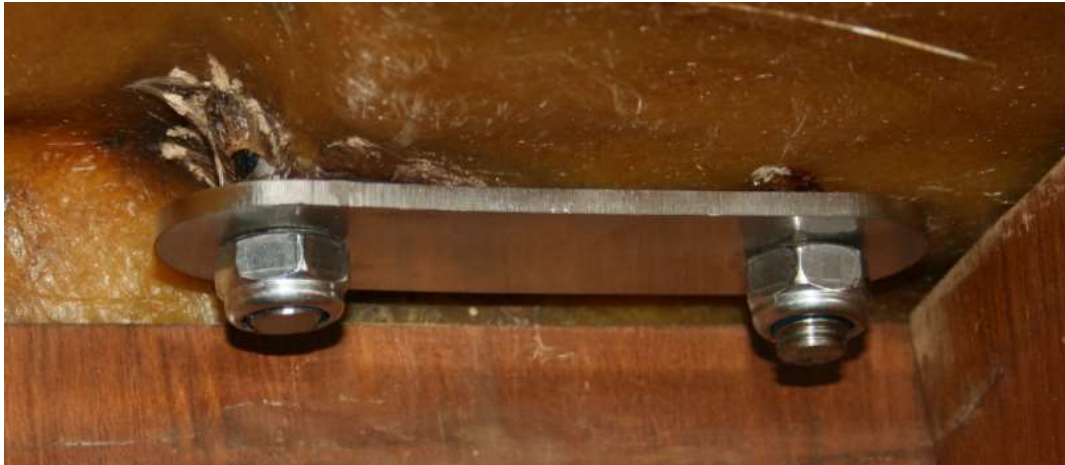
Hiermee blijven de schroefdraad einden netjes in de lengterichting zitten.

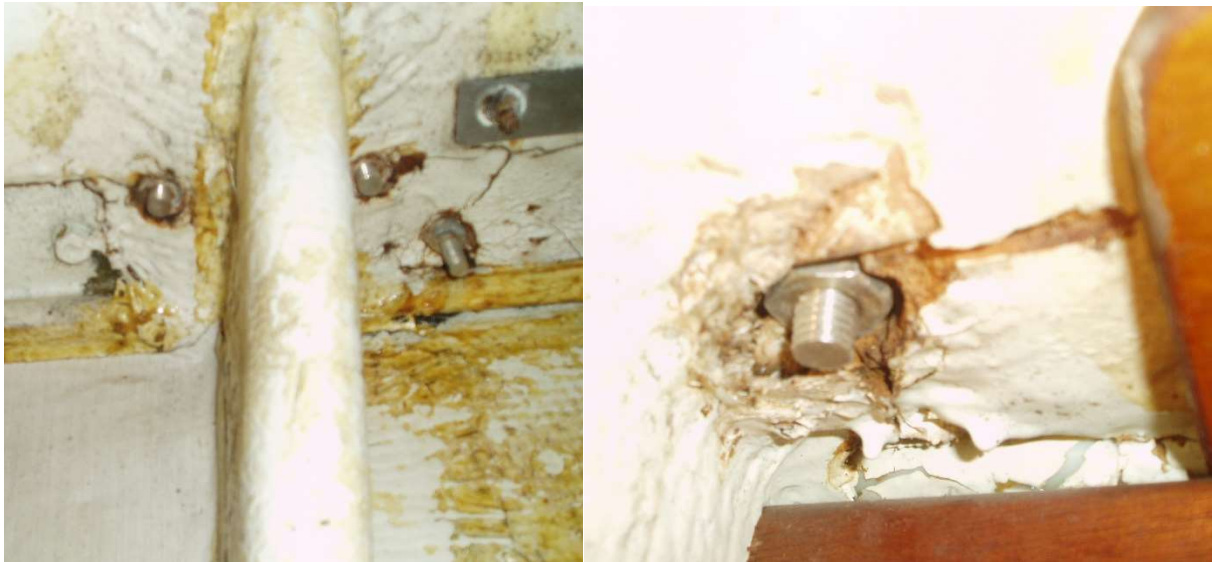
Toen wij in 2007 onze Trintella la kochten was en haar een grote schilder en lakbeurt gaven, viel het ons op dat de moeren van de wantputtings onderdeks geen duidelijke aanslag hadden, ze waren aangedraaid en verdwenen in het polyester, zonder dat we konden zien wat de moeren tegenhield, na verwijderen van de wantputtings werd dat ook niet duidelijker, bij de putting van het bb onderwant, bleek zelfs een min of meer holle ruimte boven de moer.

Dat gaf helemaal geen goed gevoel

- holle ruimte opvullen met stukje hardhout (BB onderwant) en epoxy.
- maken en aanbrengen van beugels waar de moer van de wantputting tegenaan wordt vastgedraaid aan de ene zijde en met 2 bouten door de versterkingsrib aan de andere zijde van de beugel.
- waar nodig vanwege de te korte lengte een nieuw draadeind aangelast

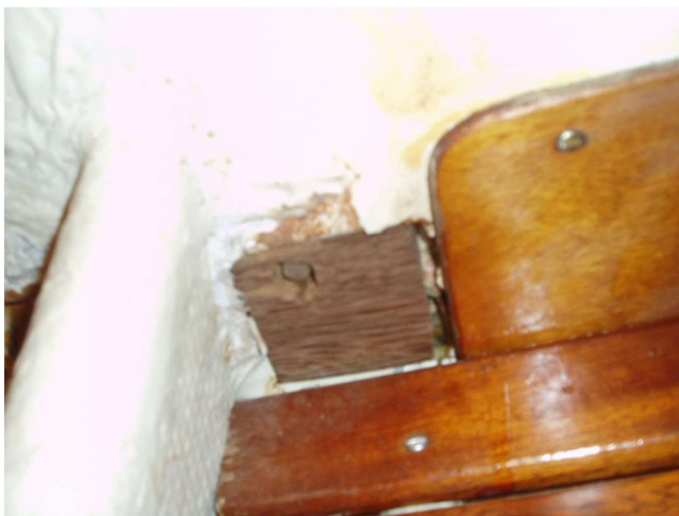
BB onderwant voor, hardhoutenblokje aangebracht als aanslag voor moer, daarna beugel aangebracht.

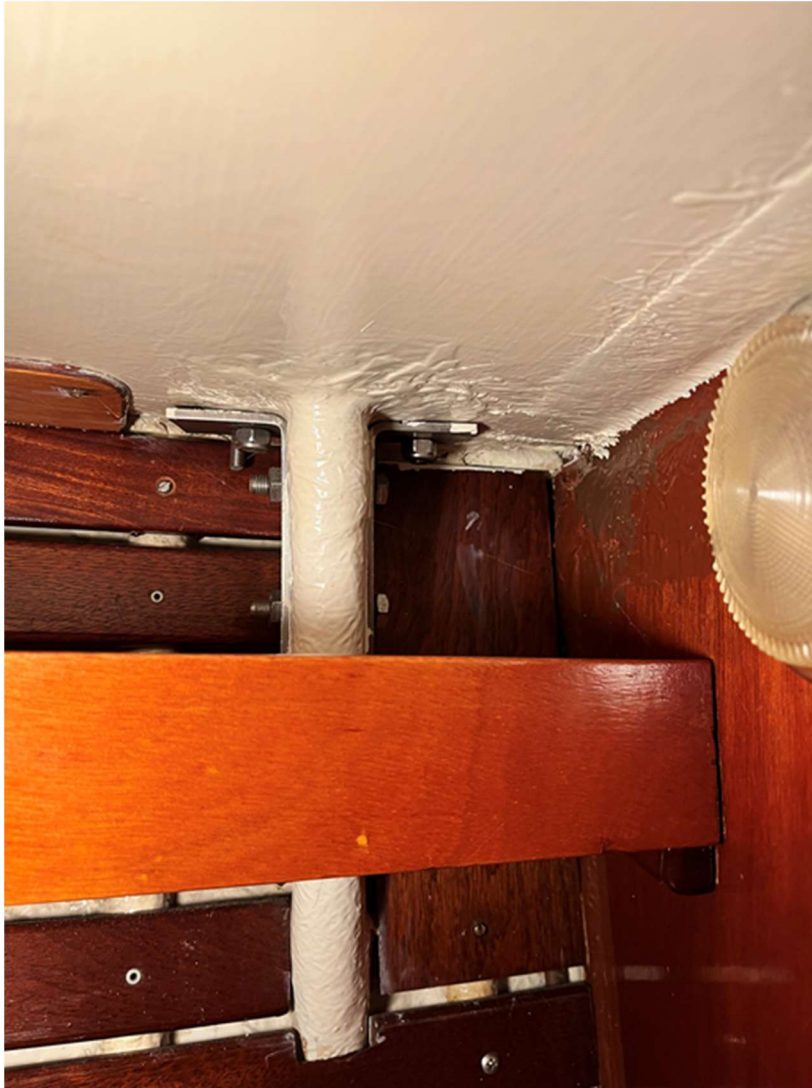
Beugels aangebracht bij SB-voor onderwant

3. Indien er zich verstijvingsribben tussen de draadeinden bevinden is het mogelijk RVS beugeltjes te maken met gaten waardoor het draadeind van de wantputting steekt en een bout door de verstijvingsrib. Zie foto.

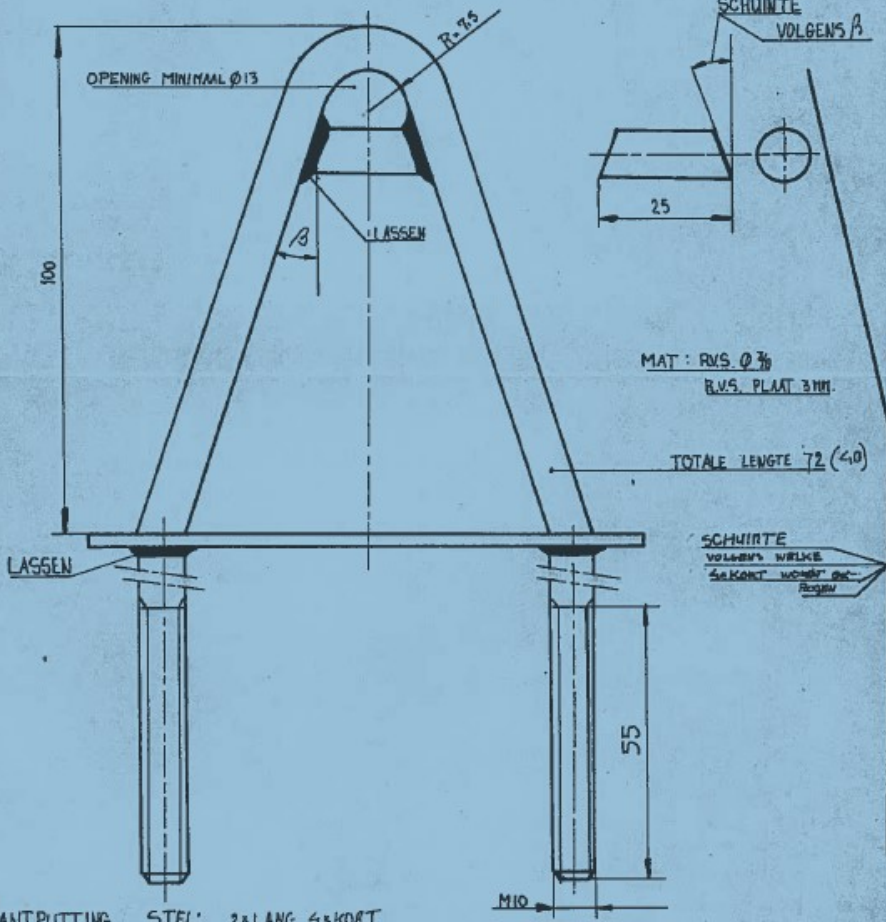
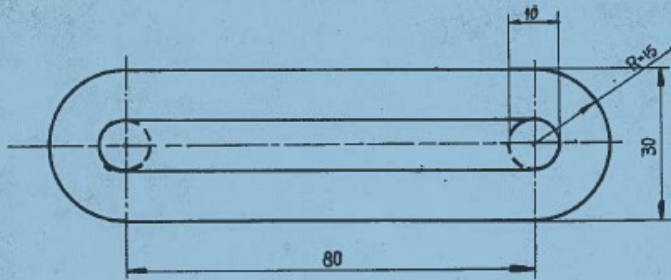
Wat ik in ieder geval zie op de tekening is dat de onderkant van het dek, waar de moeren op vastgedraaid worden, niet mooi passend 90 graden vlak is ten opzichte van de moer. Dat levert sowieso een spanning en scheve belasting van de draadstang op. Oplossing is dan om bijvoorbeeld eerst een grote rvs ring op de draadstang te schuiven met tussen onderkant dek en ring een dikke vullende epoxy. Eventueel de draadstang even in plastic tape en het bovenvlak van de ring ook zodat het nog los komt. Als de epoxy hard is kunnen de rvs delen losgedraaid worden en de putting met kit gemonteerd worden en dan strak aangedraaid op een mooi passend vlak.

Ook heel belangrijk is natuurlijk dat de putting in de juiste hoek staat ten opzichte van de stag. Als hier een hoek in zit dan wordt de stang verkeerd belast en als iets steeds moet buigen dan kun je erop wachten dat het gaat breken.

Nieuwe wantputtings dienen uit 1 stuk van RVS-316/A4 gemaakt te worden met aan de uiteinden draad getapt. Een gelast plaatje aan dek is noodzakelijk om weerstand te bieden aan de aangedraaide moeren, las aan de bovenzijde heeft de voorkeur tegen inwateren. Tijdens overleg over dit onderwerp met Joop Doomernik, de eigenaar van Doomernik Yachts, bood Joop aan om via zijn RVS leverancier nieuwe wantputtings aan te bieden aan eigenaren die van plan zijn hun wantputtings te vernieuwen. De prijs per set van 6 bedraagt 835 Euro incl. BTW excl. verzendkosten. (nov.2024). Het advies is je oude wantputtings bij Joop in te leveren, dan weet je zeker dat de nieuwe passen. Ben je geïnteresseerd stuur een mail naar: joop@doomernikyachts.com
