Technische Informatie

No. 23

Onderwerp	Kuipplank I en la – Onderhoud en restauratie.
Rubriek	Classics
Inhoud	De kuipplank bij de I en la kent een paar aandachtspunten. De ronde hoekstukken en de aansluiting bij de kajuit kunnen bij achterstallig onderhoud aanleiding geven voor lekkages en verzwakking van de constructie. In deze TI worden een aantal praktijkervaringen gedeeld van eigenaren hoe dit probleem aan te pakken.

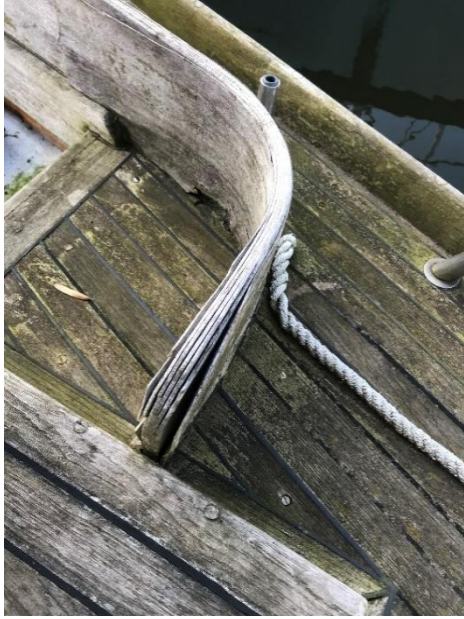
De ronde hoekstukken aan de achterzijde van de kuip kunnen gaan delamineren als gevolg van vochtinwerking door onvoldoende lakbescherming of door het optrekken van vocht van onderaf. Maar ook de dynamische belastingen afkomstig van het lierplatform en de bevestiging van de stuurautomaat zorgen ervoor dat de lijmlagen tussen het laminaat verzwakken.

1. Gedelamineerd bochtstuk

Als de bochtstukken ernstig gedelamineerd zijn is er meestal maar één duurzame oplossing en dat is vervangen. Je kunt proberen deze zelf te maken door een mal te maken en daar de vier tot vijf lagen fineer omheen te lijmen en buigen, maar meestal is het raadzaam een professional in de arm te nemen. Als dat een timmerman is die deze klus al eerder heeft gedaan heb je kans dat deze de mal heeft bewaard, wat de kosten kan drukken. Het team behoud van de TVK kan eventueel nader advies geven over het vinden van het juiste adres.

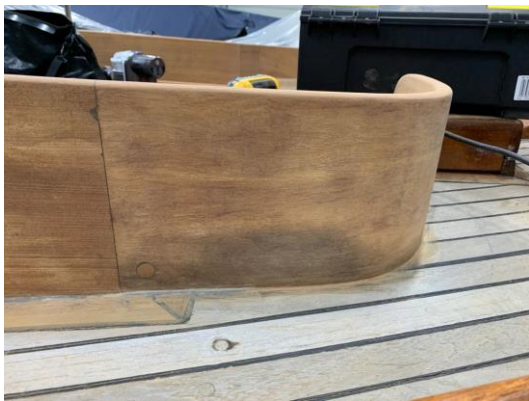
3. Verkleuring buitenzijde.

In de voorbeeldfoto's hieronder is zichtbaar wat een lichte inwatering (optrekken van vocht vanaf het dek) kan doen. Dit kan na het verwijderen van de oude laklagen meestal goed verholpen worden door de plek een paar keer met een kwast met ontweringswater te behandelen, goed te reinigen met water, laten drogen en opnieuw in een goed blanke laksysteem te zetten. Vergeet ook niet de oorzaak van het opgezogen vocht weg te nemen door de aansluiting van de plank met het dek te voorzien van een deugdelijke kitrand. Mocht er sprake zijn van lichte scheurvorming van het buitenste laminaat dit eventueel met wat injectiehars behandelen voordat het laksysteem er wordt opgezet.

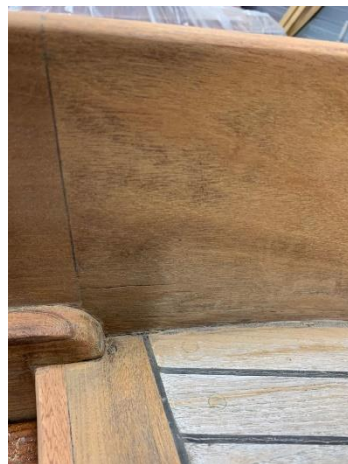
4. Verkleuring binnenzijde.

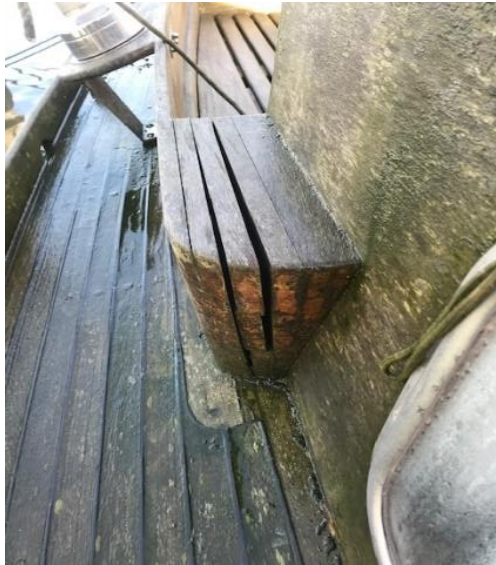
<p><i>9. Gedelamineerde klos</i></p>	<p><i>10. Originele toestand</i></p>

Ook in deze situatie zal onvoldoende lakbescherming de oorzaak zijn van inwatering op de naden tussen de plankjes. Daarbij speelt ook een rol dat de plank dynamisch belast wordt doordat de genua schoot via het lierplatform een extra belasting geeft op de kuipplank. De lijm verbinding tussen de plankjes begeeft het en de plankjes gaan open staan en naden zijn zichtbaar.

Bij ernstige delaminatie (zie foto 9) zal het bij elkaar trekken door middel van zware schroeven of draadstang van binnen- en/of buitenzijde een oplossing kunnen bieden (zie foto 12). Mits het hout natuurlijk niet rot is geworden en geen stevige klos meer kan worden gerealiseerd. Voordat de plankjes 'dicht getrokken' worden zal het geheel goed droog moeten zijn voordat lijm of injectiehars wordt ingebracht. Deze oplossing is esthetisch gezien misschien niet de meest ideale maar kan wel weer voor een sterke constructie zorgen.

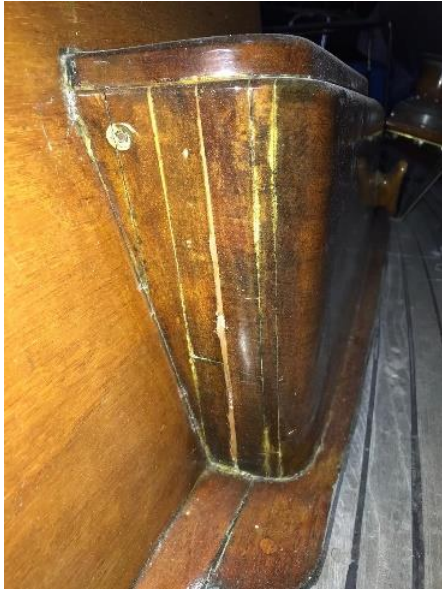
11. Aangetaste lijmnaden

Wanneer er sprake is van een lichte aantasting (zie foto 11) van de lijmnaden tussen de planken, kan eventueel volstaan worden met de naden klein beetje in te frezen waardoor er een voldoende kitnaad ontstaat. Deze naad vervolgens kitten met een goede kit voor nautische toepassingen. Goed vlak afsteken identiek aan een kitnaad in het teakdek. Vlakschuren en een goed laksysteem opzetten voor een goede conservering.
