Technische Informatie

No. 4/2025

Onderwerp	Herstel van doorgezakte hoofdschotten
Rubriek	Constructie Trintella 1 en 1a
Inhoud	Bij de Trintella 1 en 1a wordt het gewicht van de mast overgebracht via de stalen mastvoet en het onderliggende mastspoor naar de beide dwarschotten voor en achter de toiletruimte. Bij (de vroege versies van de) Trintella 1 en mogelijk vroegste versies van de 1a bestaat het risico dat het middendeel van deze schotten doorzakt onder het gewicht en de krachten die de mast hierop uitoefent. In dit document wordt het probleem geschetst en de oplossing getoond.

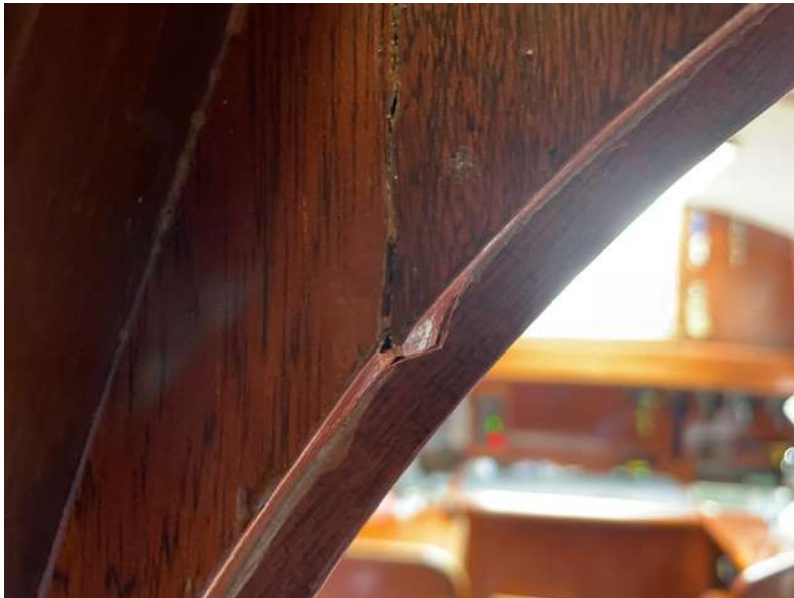
Deze schotten bestaan uit drie delen die verticaal aan elkaar verlijmd zijn. Deze lijm uit de beginjaren '60 veroudert en kristalliseert waardoor de hechting verloren gaat. Doordat de mastvoet op beide schotten rust komen er bij het stampen van het jacht zware krachten op het middelste deel van de schotten. Dit deel zit boven de deuropening in beide schotten. Door de klappen wordt het middelste deel naar beneden gedrukt. Het gevolg is dat de deuren bij de Trintella 1 niet meer open of dicht kunnen. (Bij de Trintella 1a sluiten de deuren niet in een kozijn, maar komen tegen het schot aan). Maar een veel groter probleem is dat de mast naar beneden gedrukt wordt en de verstaging niet meer op spanning staat. Hierdoor is er serieus kans dat de mast verspeeld kan worden.

Schade aan stuurboordzijde van hoofdschot door de verzakking

Controleer eerst of het middendeel van je schot inderdaad is doorgezakt (zie foto), als dit het geval is, is je kajuitdak ook wat door gezakt, met een balk en een hydraulische pers kan geprobeerd worden het middendeel van het schot weer op zijn plaats te drukken (zie foto's Cedric de Brauwere) De definitieve oplossing moet gezocht worden in het versterken van de beide schotten aan beide zijden zodat de neerwaartse krachten goed naar de buitenzijden van het schot geleid worden. De wijze van versterken kan je goed zien op de foto's. Er is een horizontale balk met de juiste ronding en voldoende hoogte (sterkte tegen doorbuiging) direct onder het kajuitdak boven de deuropening aangebracht met aan weerszijden een balk die de horizontale balk ondersteunt en schuin naar beneden loopt en de krachten overbrengt op de schotdelen aan de zijkant.

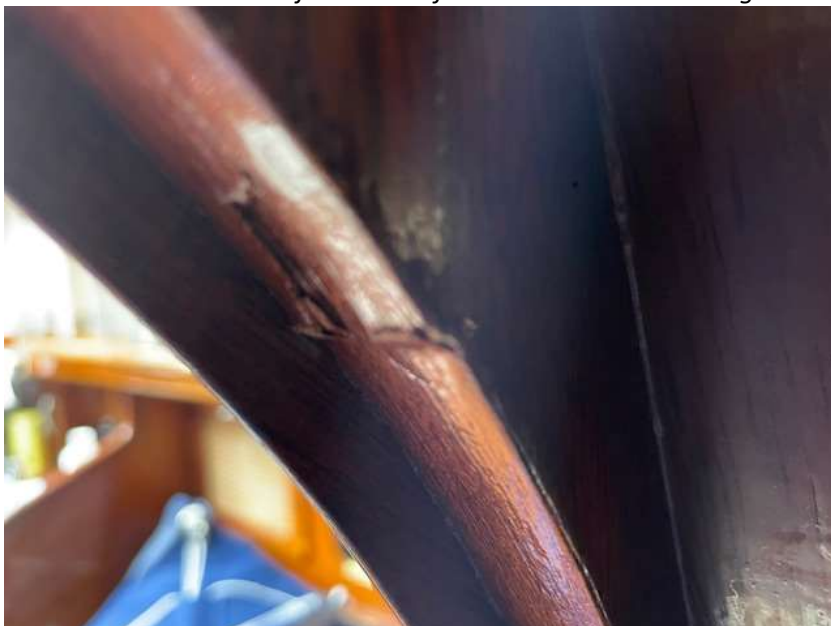
De gebarsten lijst aan bakboordzijde van hoofdschot

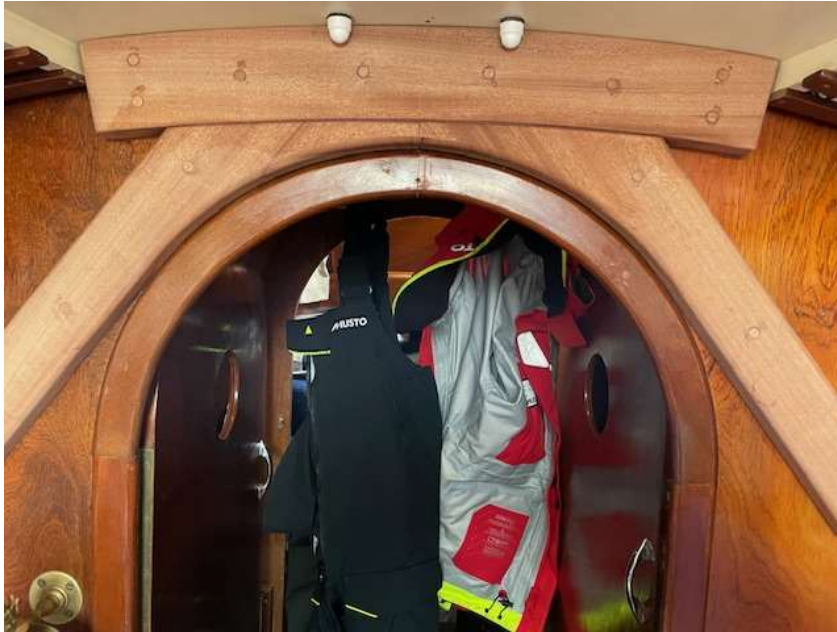
De versteviging zoals deze aan binnenzijde van de kajuit te zien is.

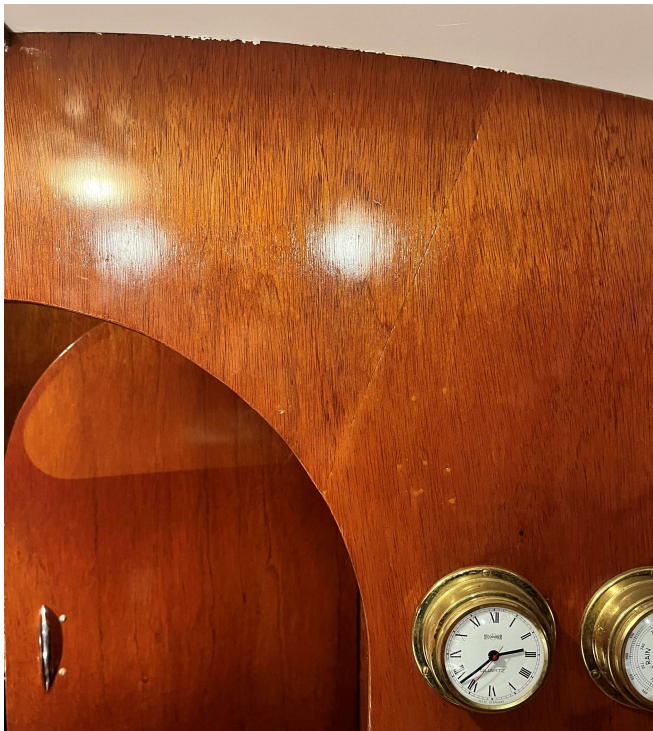
In latere versies is dit probleem verholpen door de drie delen in een trapeziumvorm te verlijmen en schuine ondersteuningsbalken aan te brengen waardoor de krachten beter verdeeld worden en kans op verzakking van de mastvoet niet aan de orde is. Wel zijn gevallen bekend waar de lijm tussen deze balken en het schot losliet, aanbevolen wordt om te controleren of de bevestiging van de balken nog in goede staat verkeert.

De schuine naad tussen de schotdelen zoals gemaakt bij de later gebouwde schepen
