# Refit projecten

Doc. 06

| <b>Onderwerp</b> | Refit van Trintella 38 - BN982-Van Holland |
| <b>Inhoud</b> | Het verslag van een bijzonder project, het inkorten van de kiel en het aanpassen daarvan + het afwerken van het onderwaterschip en romp + nieuwe oliebad schroefaslagering aanbrengen. |

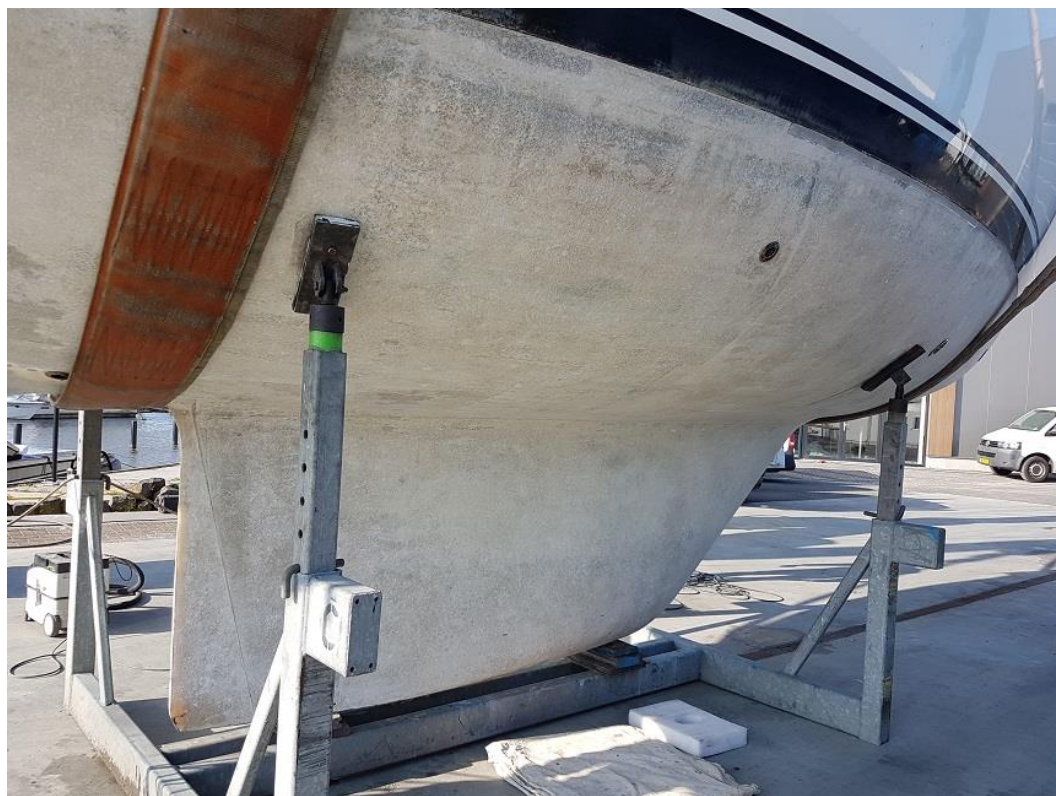
*De boot is geschild en gereed voor het inkorten van de kiel*

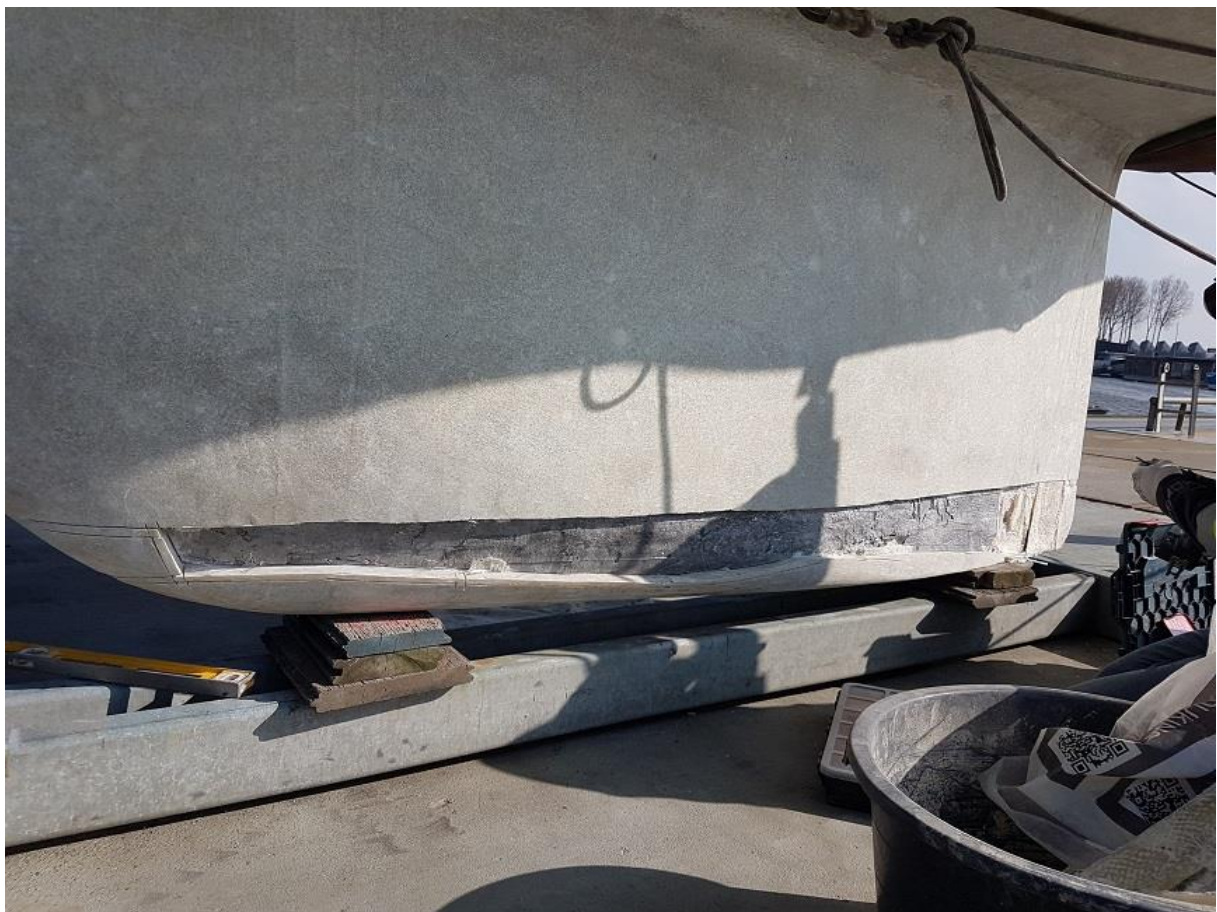
*Het verwijderen van het polyester 12 cm boven de toekomstige zaaglijn in het lood.*

Eerst hebben we voorzichtig de polyester romp ingezaagd om het lood te herkennen waar of we het zouden verwachten. Het achterste gedeelte van de kiel bleek uit ca. 25 cm massief polyester te bestaan, hetgeen we eerst ook op juiste hoogte hebben afgezaagd. Na maatvoering hebben we de romp rondom geheel ingezaagd tot op het lood, 12 cm boven de toekomstige zaaglijn van het lood. Na inzaging blijkt het vormstuk van polyester er met een paar klappen zo af te vallen. Het vormstuk constateren we een polyesterdikte van tot wel 35 mm dus best wel giga sterk. De wangen hebben we d.m.v. schroeven en draadeind vast gezet op de loden kiel om te voorkomen dat bij het hijsen de loden kiel iets uit de romp zou kunnen zakken. Na deze voorbereidingen konden we de zaagmachine vlak stellen en de boot in de zaag bak positioneren. De zaag had nu alleen lood te zagen daar het polyester immers was verwijderd. Na inregeling snelheid en druk op het zaagblad d.m.v. de

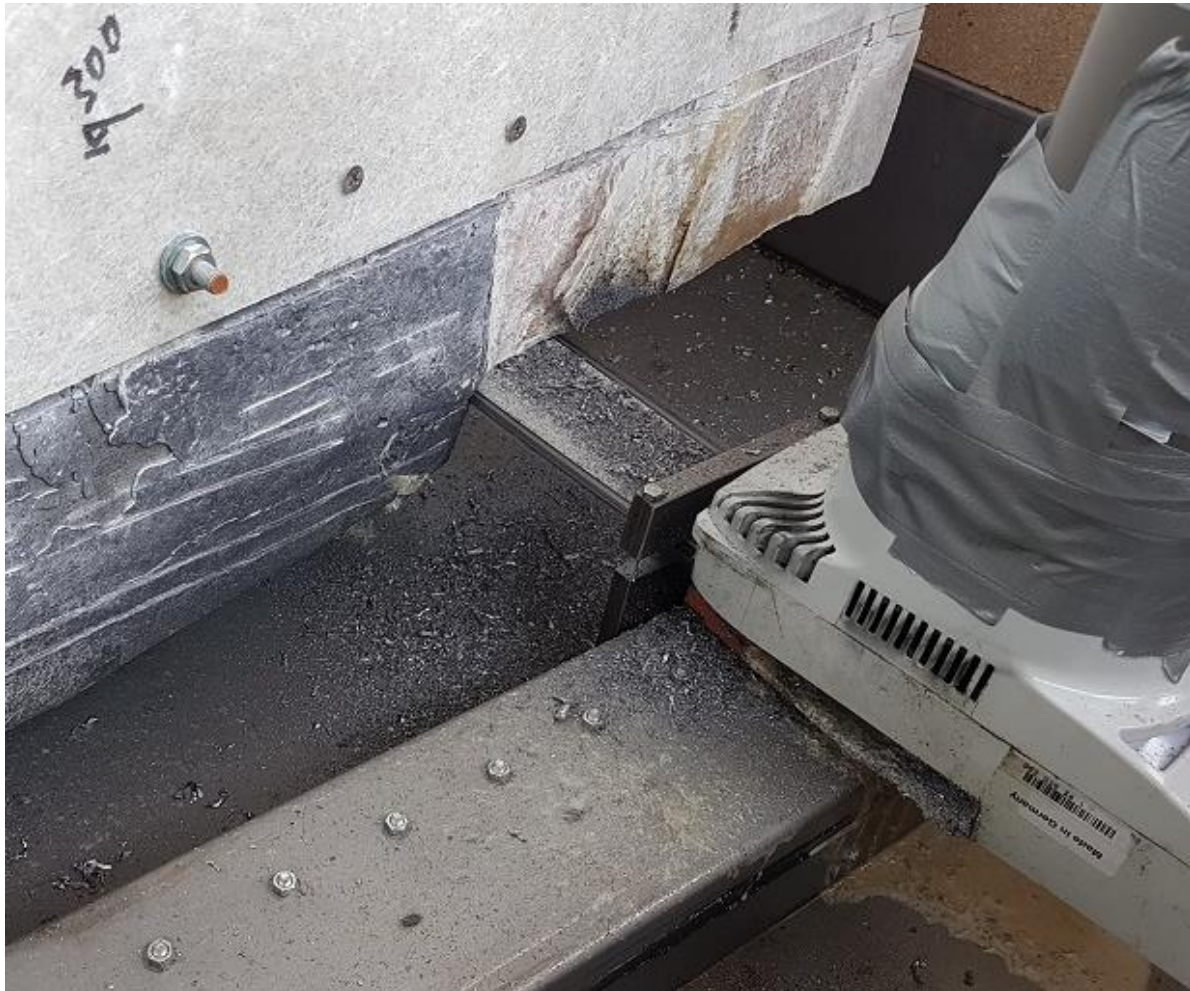
*De kettingzaag aan het werk.*

spindelsnelheid konden we gaan zagen. De voorbereidingen en zaagmachine pakten enorm goed uit omdat van begin tot eind alle handelingen binnen 6 werkuren waren voltooid. Dit was eigenlijk boven verwachting snel. Het werkelijke loodzagen was in 5 kwartier er door heen. Na weging afgezaagd loodstuk (48 cm breed, 2,5 m lang en 5 cm dik) en het zaagsel bleek dat we 300 kg hadden afgezaagd.

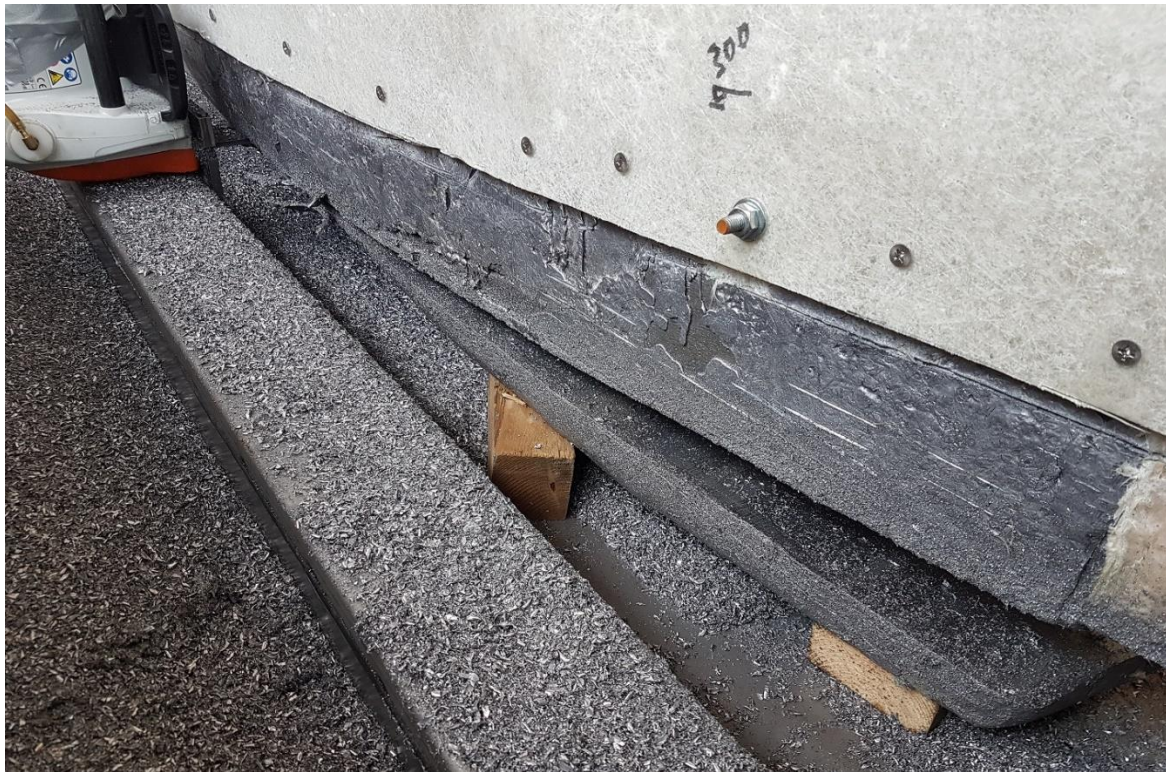
*De kettingzaag aan het werk en de afgezaagde plak lood.*

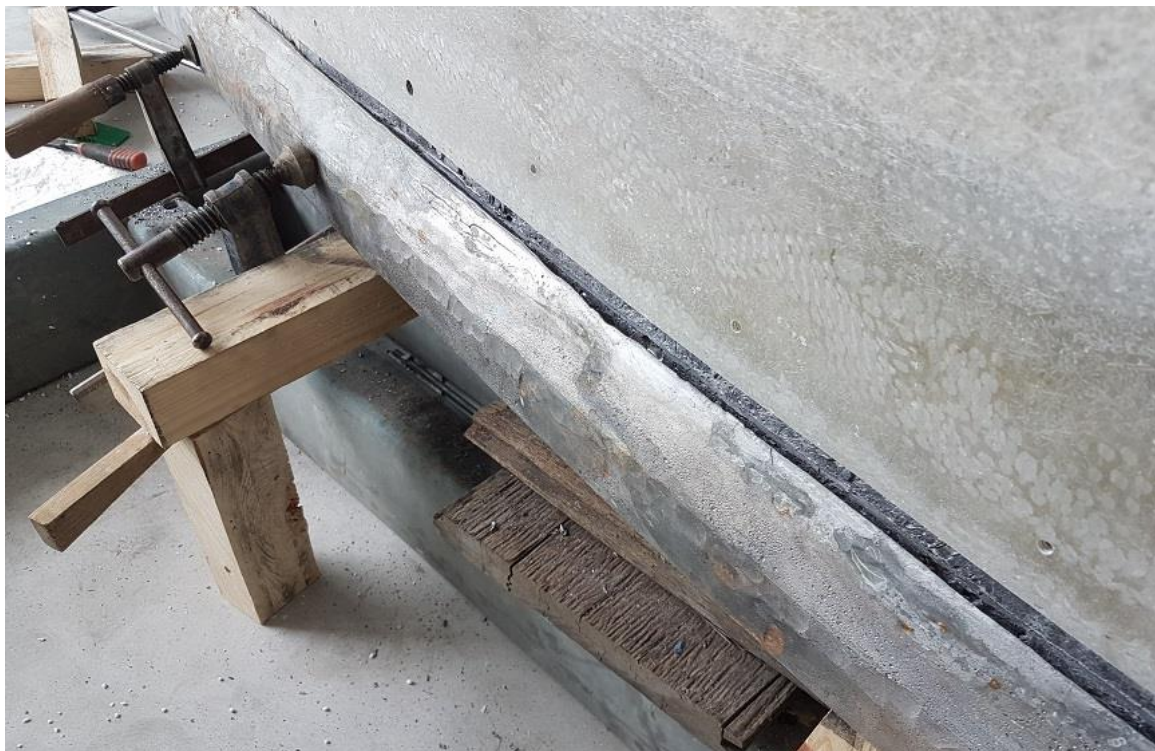
*Loden strips aan weerszijden van de kiel in de vorm brengen en verlijmen*

Vervolgens hebben we het afgezaagde lood in twee gietmallen van 2,5 meter bij 12 cm met een dikte van 5 cm laten gieten. Dit bleek twee strips op te leveren van elk ca. 90 kg. Deze strips hebben we met een verlijmingskit (adheseal) na vorm kloppen d.m.v. lijklemmen aan de zijkanten tegen het vrij gemaakte lood gemonteerd. Nu rest ons nog het vorm plamuren van het geheel waarna de werf zal zorgdragen voor het lamineren en weer schilderen van het onderwaterschip.

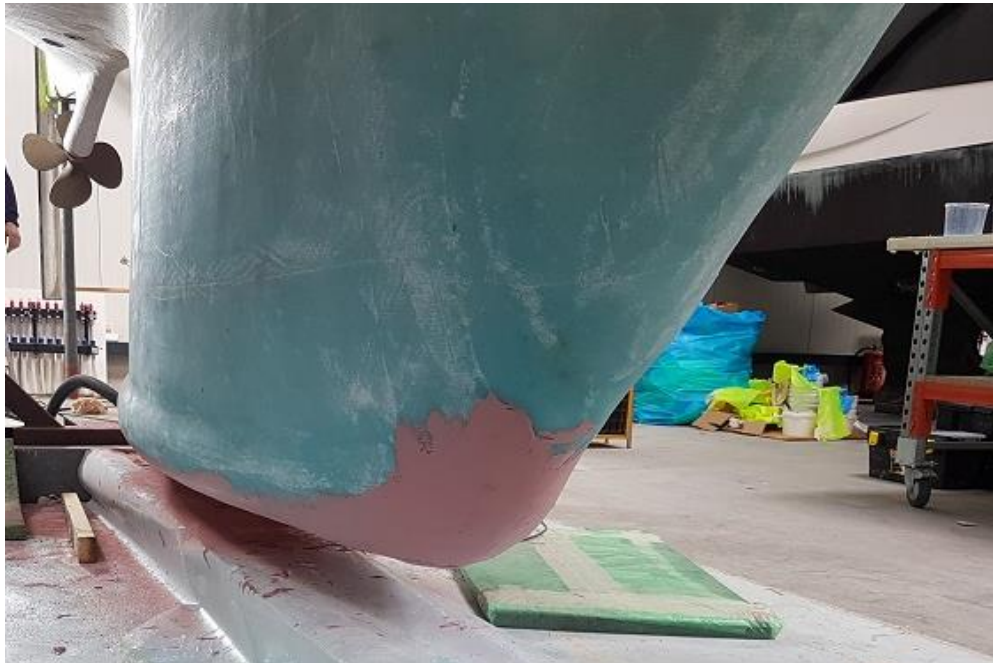
*Geplamuurd en matten aangebracht, verbreding onderste deel van de kiel is goed te zien*

Na het verlijmen van de compensatie loden strips was het met epoxy plamuur (circa 2ltr) plamuren om een nette overgang naar het bestaande lood te verkrijgen. Op het juiste moment van harding d.m.v. een heel scherpe schraper de plamuur strak gemaakt zonder een schuurpapier te hebben gebruikt in het gewenste model om af te gaan werken met matten. Er zijn onder en op de flanken trapsgewijs 30 lagen mat aangebracht.

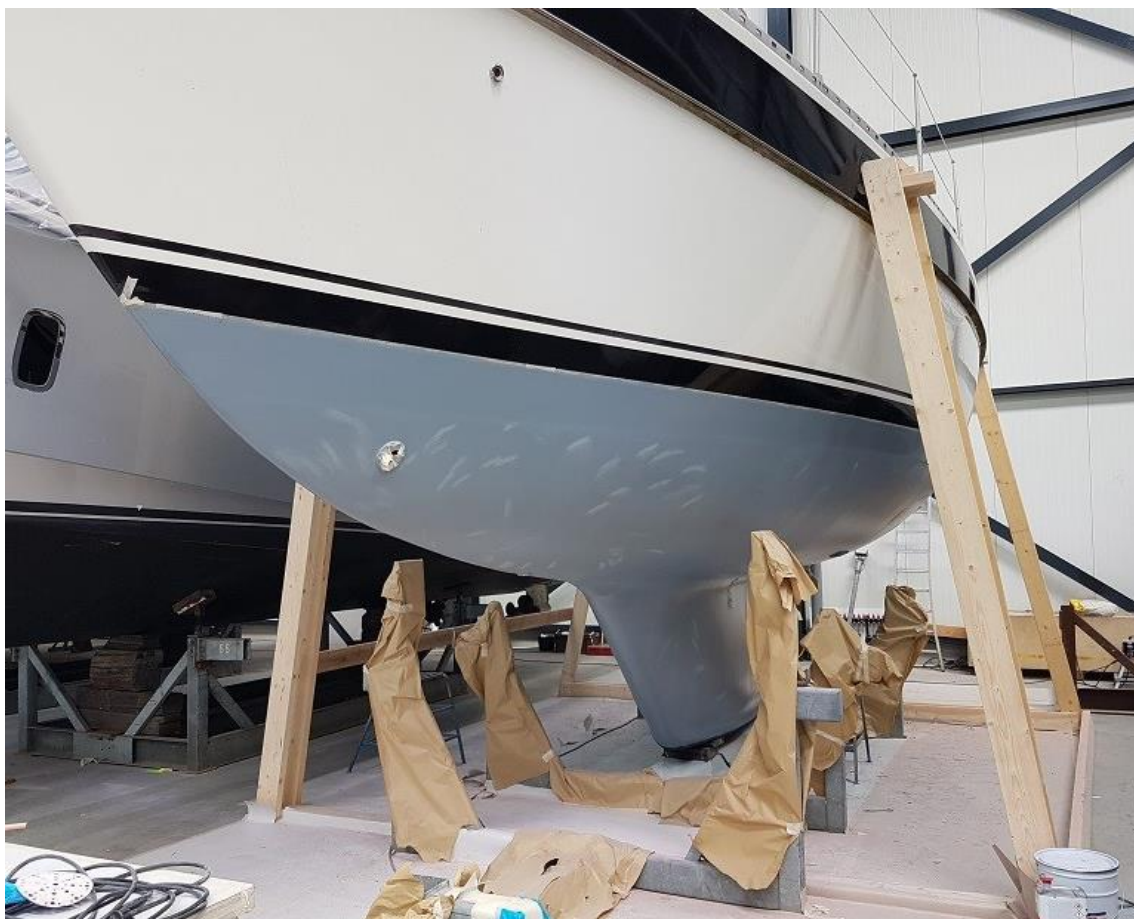
*Ondersteund door balken door de ramen, zo is de romp vrij voor het schilderwerk*

Om onder de kiel door te lamineren hebben we de boot opgebokt op de romp waardoor de kiel voldoende vrij kwam om te kunnen werken. De onderkant kiel is eerst compleet tot en met de antifouling laag afgewerkt. Nadat de onderzijde kiel was afgewerkt hebben we in overleg met de werf de boot op de kiel gezet. Balken door de patrijspoorten gestoken, die weer gestut met balken en deze weer vierkant gefixeerd. Nu konden de steunpoten van de bokken weg genomen worden waardoor de romp zonder hinderlijke steunen netjes in de osmose beschermende epoxy coating en antifouling kan worden gezet. De schilders van de werf vonden het wel uniek om de boot zo neer te zetten waardoor zij veel makkelijker konden werken. Het roer is ook gedemonteerd en voorzien van een volledige behandeling.
