Technische Informatie

No. 04/1

Onderwerp	Roerblad reparatie
Rubriek	Romp en onderwaterschip
Inhoud	Polyester roerbladen zijn vanwege hun constructie en dynamische belasting op den duur gevoelig voor inwateren. Een vorstperiode tijdens winteropslag buiten is vervolgens vaak aanleiding voor het delamineren of scheuren van het blad. In deze TI wordt een 'best practice' van een roerblad reparatie van een IIIa beschreven.

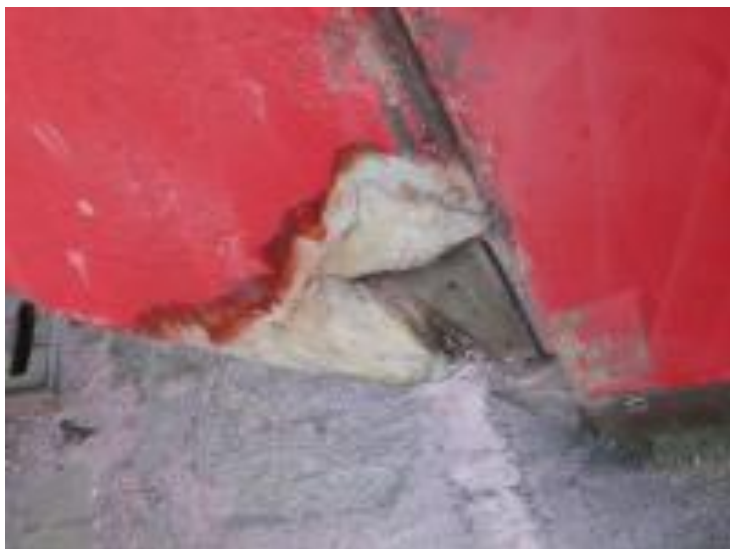
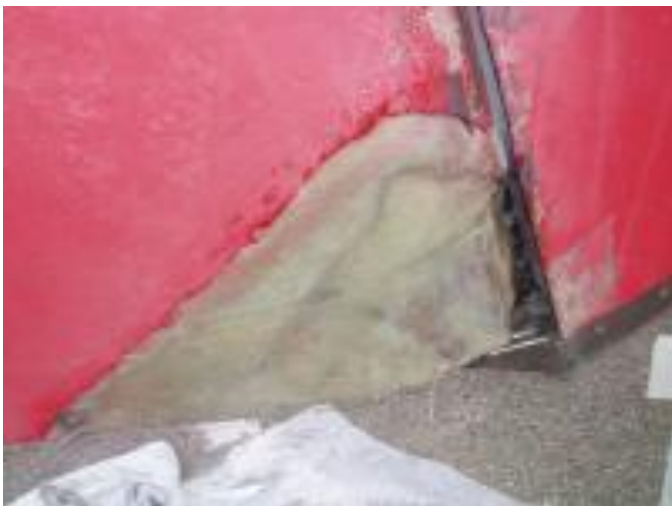
De eigenaar van een IIIa had al jaren last van een licht lekkend roer als het schip op de kant stond. Uiteindelijk na wat geschraap bleek dat er een – zeer veel voorkomende – scheur onder aan het roer zat. Op de tekeningen van de IIIA kun je vinden dat het roer bestaat uit een vrij groot RVS-frame., met daarop aan beide zijden verlijmd (en gebout!) vrij dik watervast verlijmd multiplex. Vervolgens is het geheel afgewerkt met epoxy en daarna weer afgewerkt met enige lagen polyesterlat.

Er zijn nogal wat zeilers die scheuren gewoon dichtkitten of zelfs dicht "purren". Zoals je kan zien heb ik er voor gekozen om e.e.a. tot op het frame te verwijderen; het geheel weer op te bouwen en vervolgens met RVS draadeind + ringen en zelfborgende moeren te vernieuwen. En dat dan natuurlijk aan zowel bb als sb-kant en na elkaar om te zorgen dat het roer constructief weer geheel up to date is. Daarna e.e.a. in de primer gezet en vervolgens in de antifouling.
