Technical Information Bulletin

No. 04/1

Title	Rudderblade repair
Category	Hull and underwatership
Content	Polyester rudder blades can become susceptible to water damage over time, due to their construction and dynamic load. Frost periods while stored outside in winter can often be the cause of delamination or rips in the blades. This TIB describes the best practice for repairing rudder blades of a IIIa

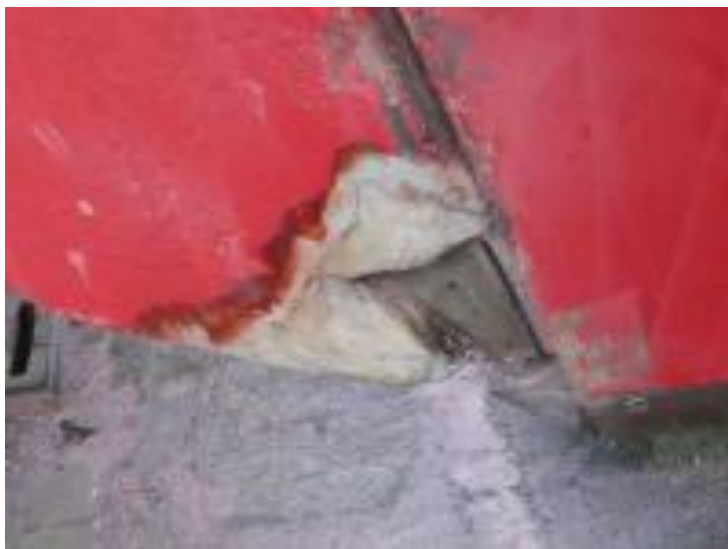
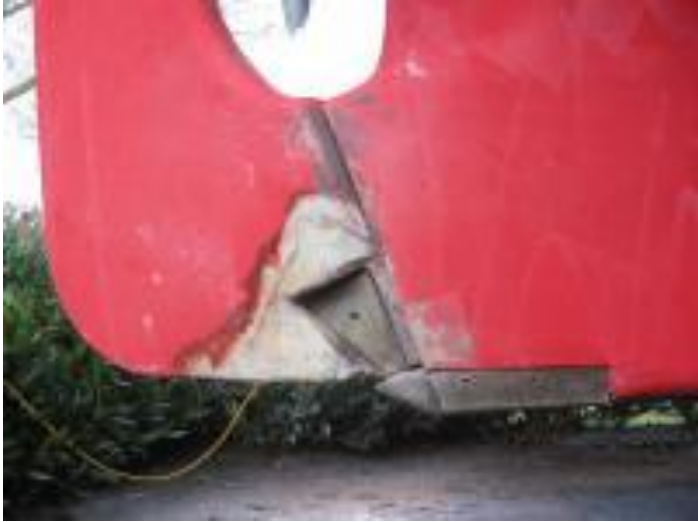
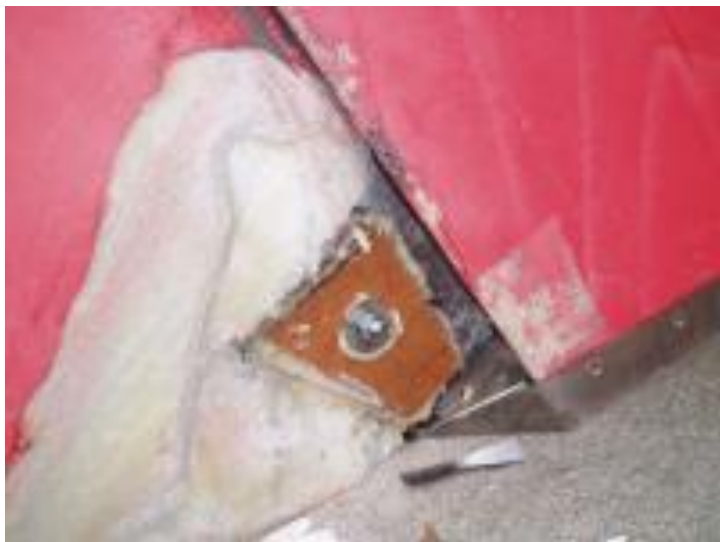
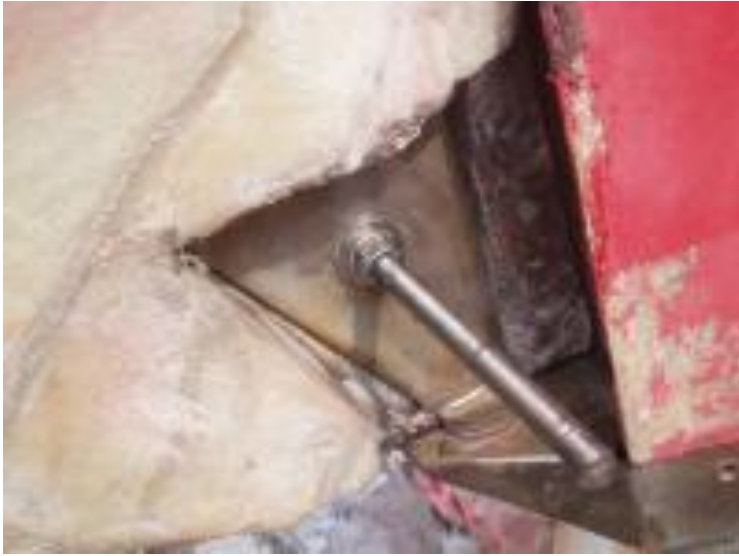
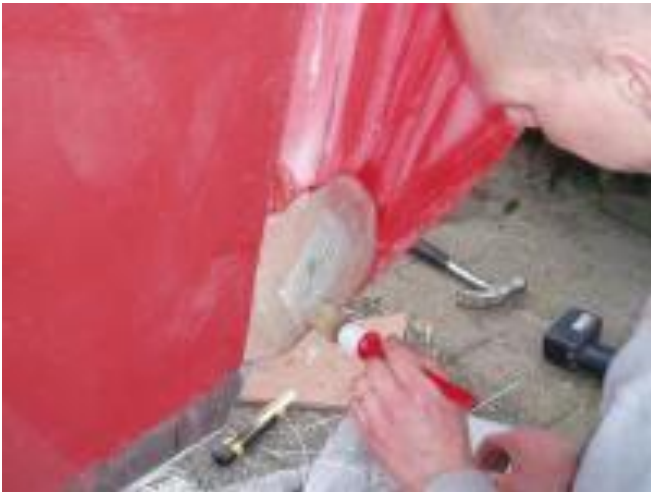
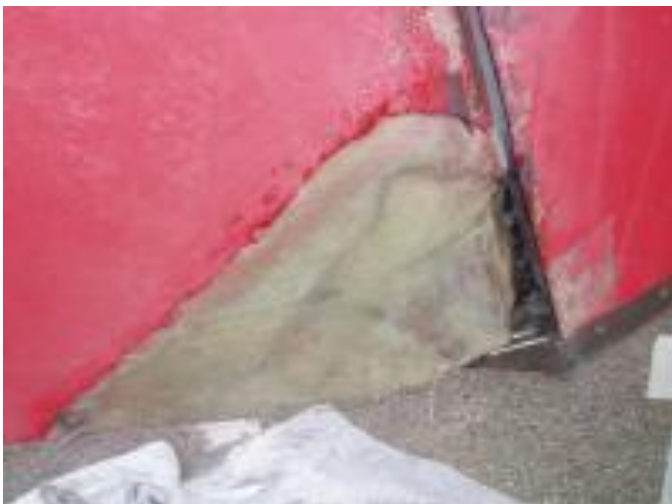
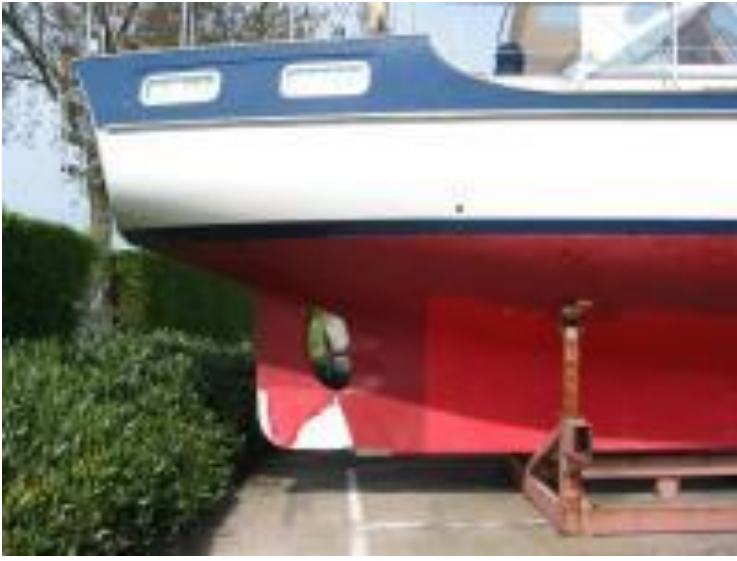
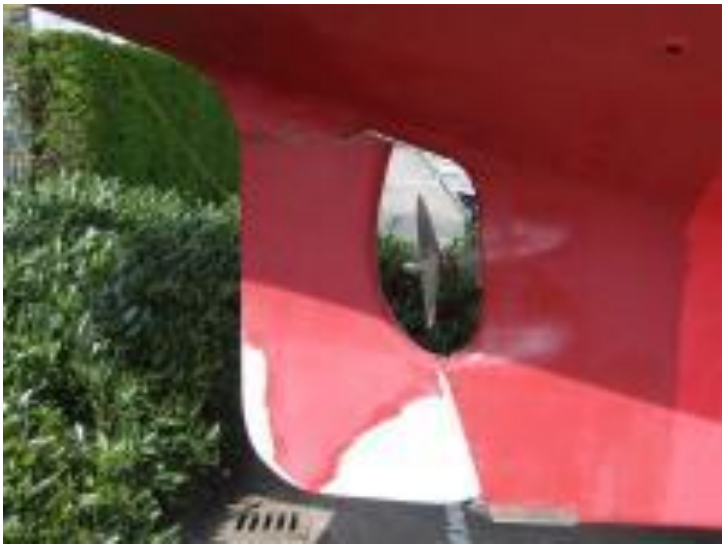
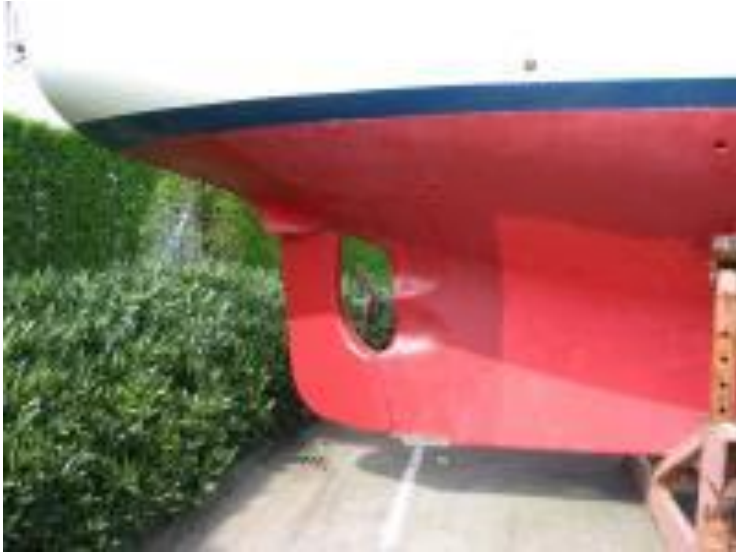
De eigenaar van een IIIa had al jaren last van een licht lekkend roer als het schip op de kant stond. Uiteindelijk na wat geschraap bleek dat er een – zeer veel voorkomende – scheur onder aan het roer zat. Op de tekeningen van de IIIa kun je vinden dat het roer bestaat uit een vrij groot RVS-frame., met daarop aan beide zijden verlijmd (en gebout!) vrij dik watervast verlijmd multiplex. Vervolgens is het geheel afgewerkt met epoxy en daarna weer afgewerkt met enige lagen polyesterlat.

Er zijn nogal wat zeilers die scheuren gewoon dichtkitten of zelfs dicht "purren". Zoals je kan zien heb ik er voor gekozen om e.e.a. tot op het frame te verwijderen; het geheel weer op te bouwen en vervolgens met RVS draadeind + ringen en zelfborgende moeren te vernieuwen. En dat dan natuurlijk aan zowel bb als sb-kant en na elkaar om te zorgen dat het roer constructief weer geheel up to date is. Daarna e.e.a. in de primer gezet en vervolgens in de antifouling.
