Technical Information Bulletin

No. 06/1

Title	Chain plate and rigging – Preventive maintenance and refit
Category	Sails and rigging
Content	This TIB describes the best practice for replacing a broken chain plate with a Trintella IV. To prevent dismasting and unsafe situations, it is important to check the standing rigging and chain plates and pay attention to the status of it.

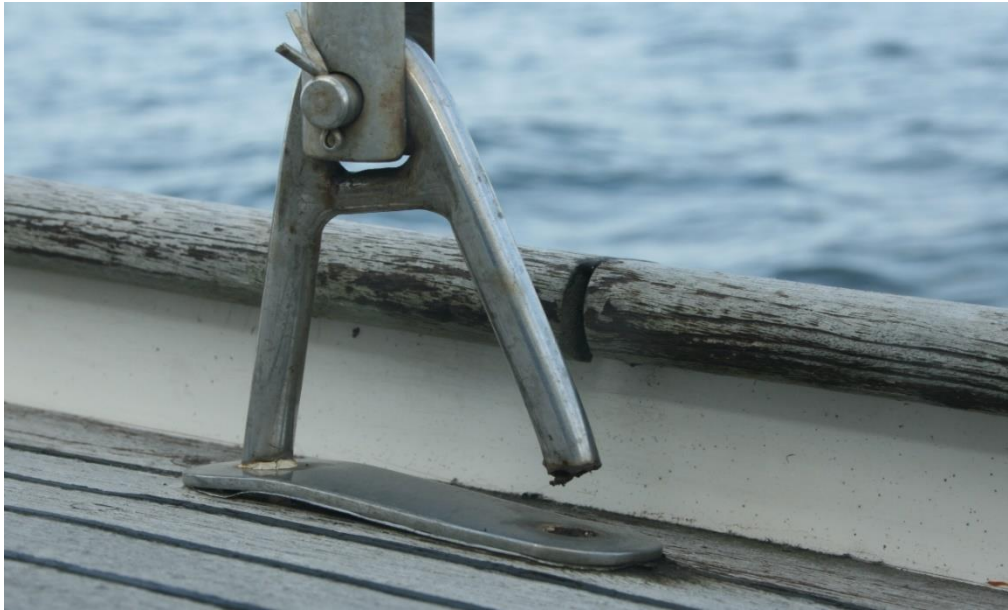
Enmaal dichtbij de nieuwe ligplaats overnachten we aan een Marrekrite plaats om de volgende ochtend in een kwartier naar de haven te varen en dan met het openbaar vervoer naar huis. We starten de motor, maken een vertrekplan en dan slaat de motor af. Oorzaak snel gevonden: water in de dieselleiding. Van de tank tot de sproeijs, allemaal water. Enige uren later sta ik mijn handen te wassen en kijk in het gangboord, waar ik een merkwaardige wantputting zie:

Blijkbaar waren we toch wel erg enthousiast geweest op het IJsselmeer, want bij de aankoop was dit zeker nog niet aan de hand.

Destijds heb ik de gebroken wantputting weggelegd en mijn snelle conclusie was dat het een slechte las was. Ik vroeg me wel af waarom het deel boven dek op de schroefdraden gelast was, waarom niet uit 1 stuk? Welnu, de wantputting weer opgezocht en nu eens in detail bekeken wat er eigenlijk aan de hand was. Het blijkt dat de tapeinden (schroefdraad) onderdeks wel uit 1 stuk zijn met het deel boven dek. Waarschijnlijk om lekkage te voorkomen is de plaat op het dek aan de beugel gelast. Aan de onderkant van de plaat.

Ik dacht er niet veel van, gewoon nieuwe wantputting kopen, monteren en klaar. Echter, die wantputting kun je niet 'gewoon' nieuw kopen. Maatwerk, destijds. Dus creatief met RVS en een nieuwe gemaakt, oude er uit, nieuwe er in en klaar. Verder geen aandacht meer aan geschonken en beschouwd als een gevalletje 'kan gebeuren'.

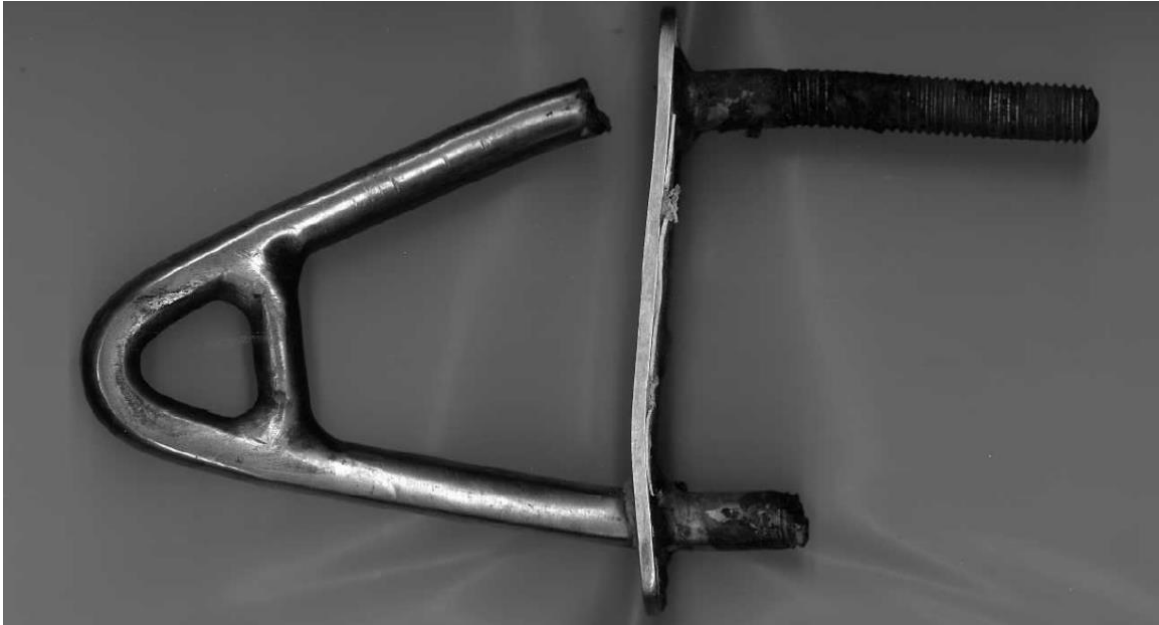
Nader onderzoek wordt de reden voor het schrijven van dit stukje: RVS was in die jaren bepaald niet van de kwaliteit van nu. Lassen aan RVS moest zoveel mogelijk vermeden worden, want door de verhitting verandert ter plaatse de structuur van het RVS waarmee de RV eigenschap ernstig wordt aangetast en er dus gewoon staal overblijft. Op de volgende foto is dat iets beter te zien:

Door een constructiefout bleek ook nog een stuk schroefdraad te zijn afgebroken, we hebben dus een stevige dosis geluk gehad dat de stag niet loskwam van het dek! De moer was extreem aangedraaid en door verkeerde positionering van de gaten was de schroefdraad al bij de bouw deels gebroken. Ik heb nu onderdeks ook een montageplaat:

Nu realiseer ik me natuurlijk wel dat dit probleem dus ook latent aanwezig is bij de overige 11 wantputtingen... Dus die ga ik binnenkort allemaal preventief vervangen. RVS-316/A4, zoals het hoort. En zonder te lassen, waterdicht maken gaat ook prima met Sikaflex. Eén wantputting zelf maken is wel te doen, 11 wordt me te gortig. Heeft u een klassieker uit de genoemde periode, dan raad ik u aan de wantputtingen goed te inspecteren. Het vereist een kenners oog om deze problemen te herkennen, dus overweeg het inschakelen van een deskundige. Of doe als ik en vervang ze gewoon allemaal. Want van een verzekering hoeft u geen medelijden te verwachten...

Ik ga een model op tekening zetten waarbij het want dezelfde afmetingen kan houden en dus niet vervangen hoeft te worden. RVS 316 van 2017 kan wel veel beter tegen lassen dan RVS uit de jaren '70/'80, toch houd ik het op een beugel met een RVS plaat boven dek en onder dek en afdichting met Sikaflex, dus zonder te lassen. Inclusief RVS zelfborgende moeren.

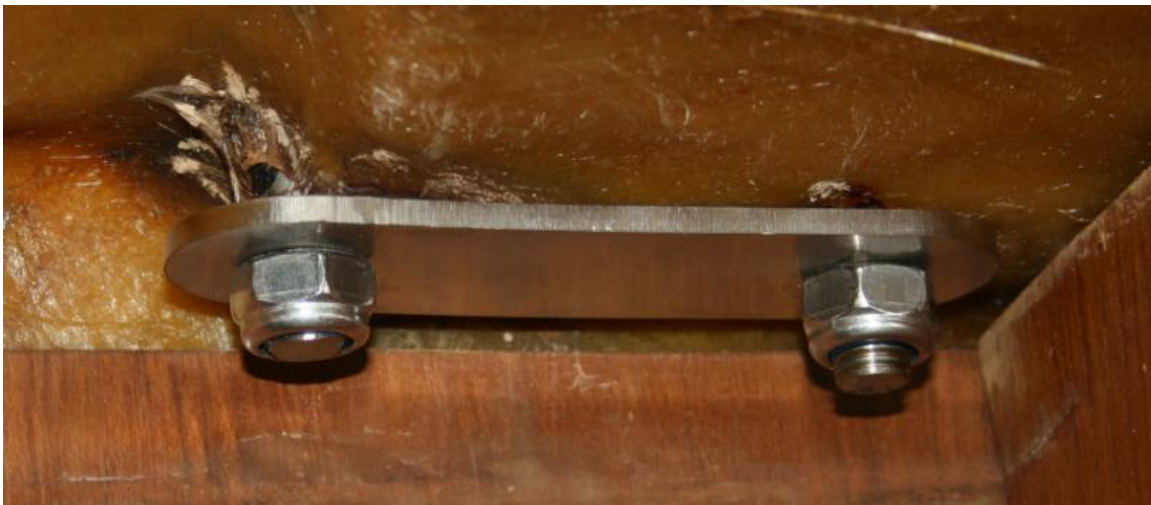
Hiermee blijven de schroefdraad einden netjes in de lengterichting zitten.
