# Technische Informatie

No. 12/1

<b>Onderwerp</b>	Zeereeling refit
<b>Rubriek</b>	Dek
<b>Inhoud</b>	Deze informatie beschrijft een 'best practice' van hoe de zeereeling incl scepters en scepterpotten kunnen worden vervangen bij een Trintella 38.

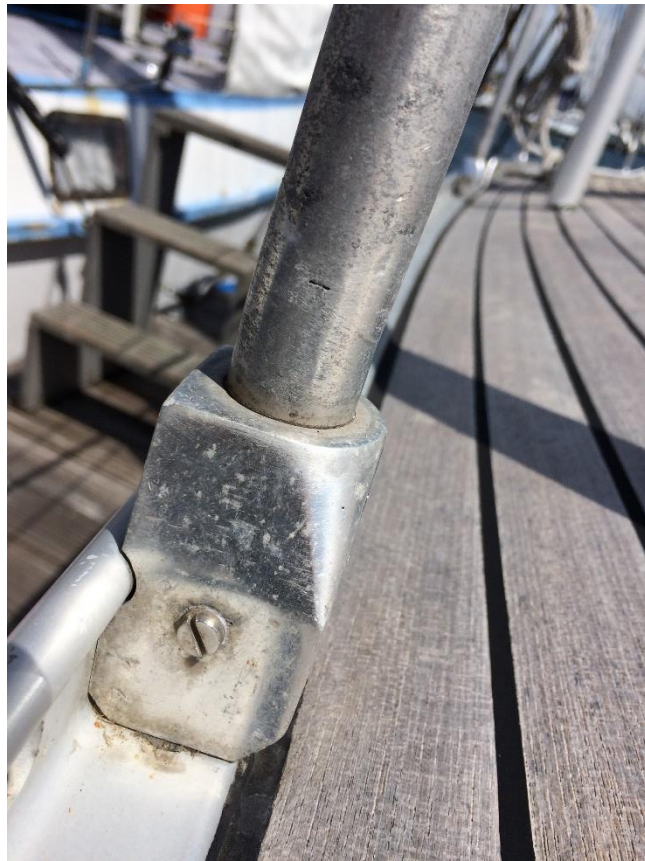
Onder invloed van de tijd en de elementen, zoals vocht en zeewater zal er corrosie optreden aan Aluminium dekbeslag, zo ook de bevestiging van een essentieel veiligheidsonderdeel zoals de zeereeling. Omdat bouten afgebroken of gecorrodeerd waren, stonden de scepterpotten los. En omdat dit lastig was te herstellen (vervangende scepterpotten niet voorradig) is besloten om een andere in RVS uitvoering te gebruiken. Puntsgewijs wordt hier beschreven hoe je een refit van een complete zeereeling van een Trintella 38 kunt uitvoeren. De werkwijze kan ook toegepast worden op modellen met een vergelijkbare uitvoering.

Oude situatie

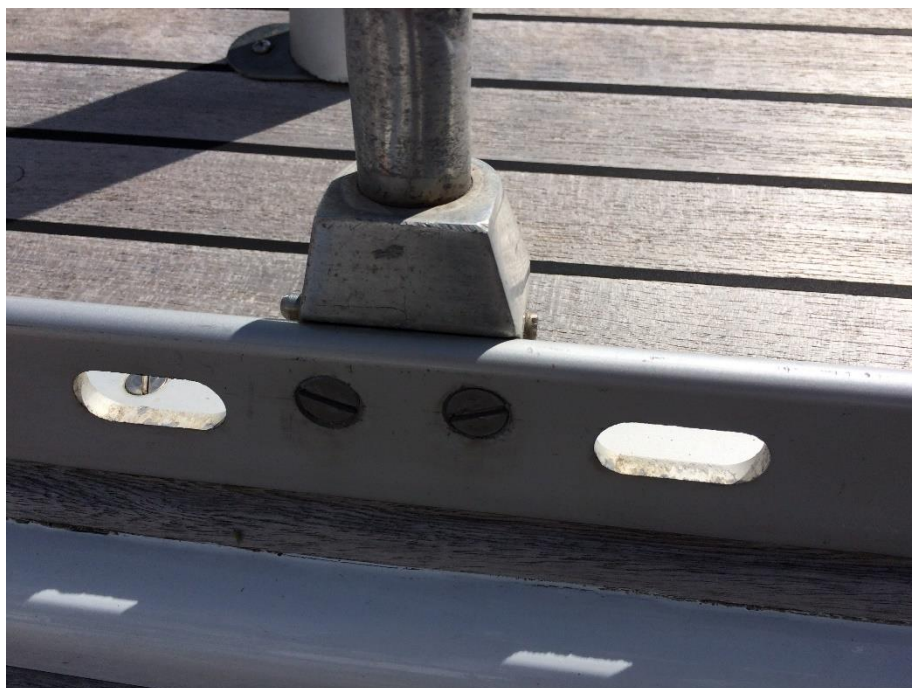
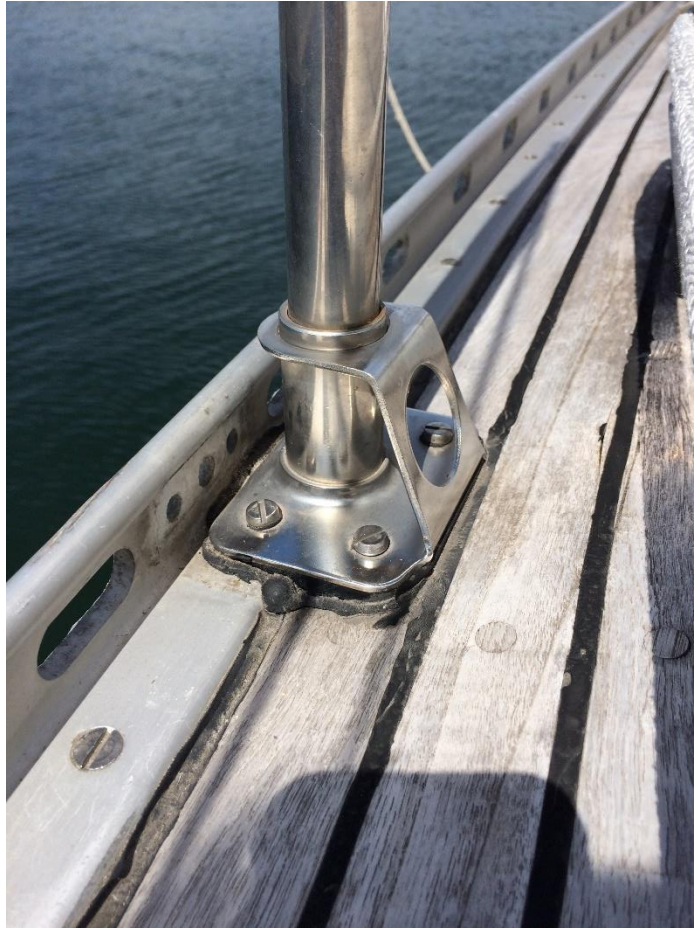
Als (klein) nadeel moet vermeld worden dat de scepterpotten een klein beetje de waterafvoer langs de voetrail belemmeren.

Nieuwe situatie plaatsing scepterpot

Probleem bij de keuze naar een alternatief voor de originele Aluminium versies is dat de gangbare RVS scepterpotten niet op de voetrail passen. Daarom heb ik besloten tot het plaatsen van de scepterpotten op deels de voetrail en deels het dek.

Om een rechte en horizontale ondergrond te verkrijgen heb ik kunststof plaatjes in profiel geslepen zodanig dat zij de bolling van het dek en het profiel van de voetrail opvulden tot een plat montagevlak.

Daarna kon ik de benodigde gaatjes in het dek boren, onderdeks stevige contraplaatjes aanbrengen en vervolgens de potten met kit afdichten en met bouten moeren monteren.
