Technische Informatie

No. 14

Onderwerp	Nieuwe mast Tr 42
Rubriek	Zeilen en tuigage
Inhoud	Een projectomschrijving hoe een nieuwe mast op een Trintella 42 is gerealiseerd.

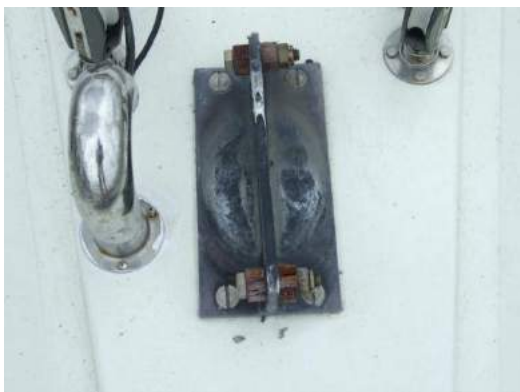
Oud

Zoals de foto's tonen moesten doorvoeren en blokken verplaatst worden omdat bij de nieuwe mastvoet de blokken aan de pennen in de mastvoet bevestigd worden i.p.v. op het dek. Verder is de plaats van de bevestigingsbouten anders waardoor een tussenplaat nodig was omdat de positie van die bouten bepaald wordt door de topplaat van de maststeun onderdeks.

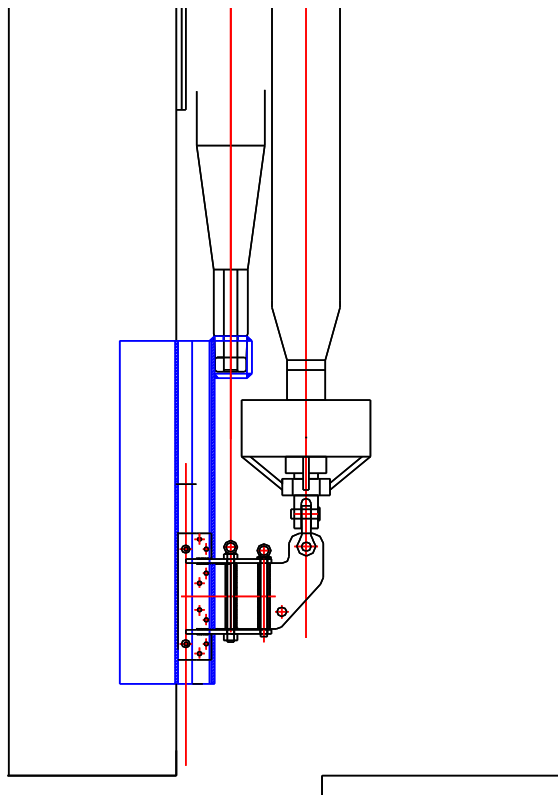
Onderbevestiging van spinnakerboom en kotterstag verticaal voor de mast

De houder voor de kopperstag kan naar links of rechts worden gedraaid om ruimte te maken voor het gebruik van de spinnakerboom.

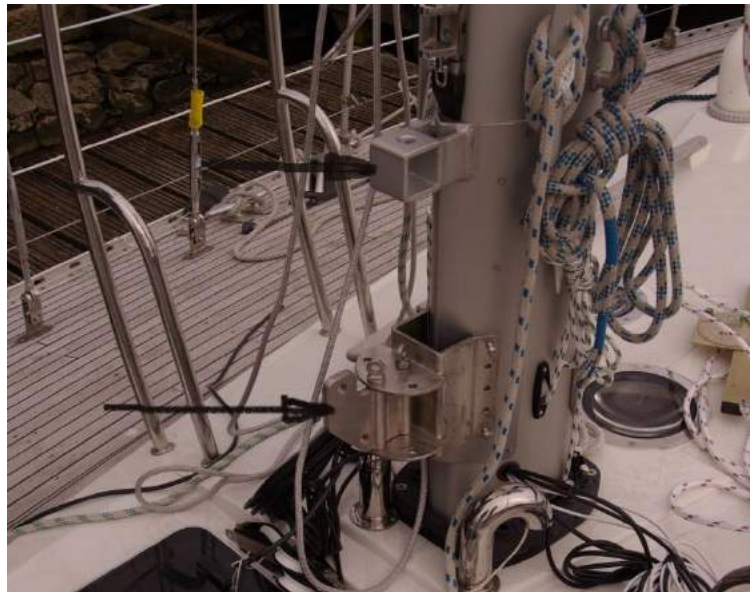
*Pijl boven: onderhouder spinnakerboom
Pijl onder: houder kopperstag*

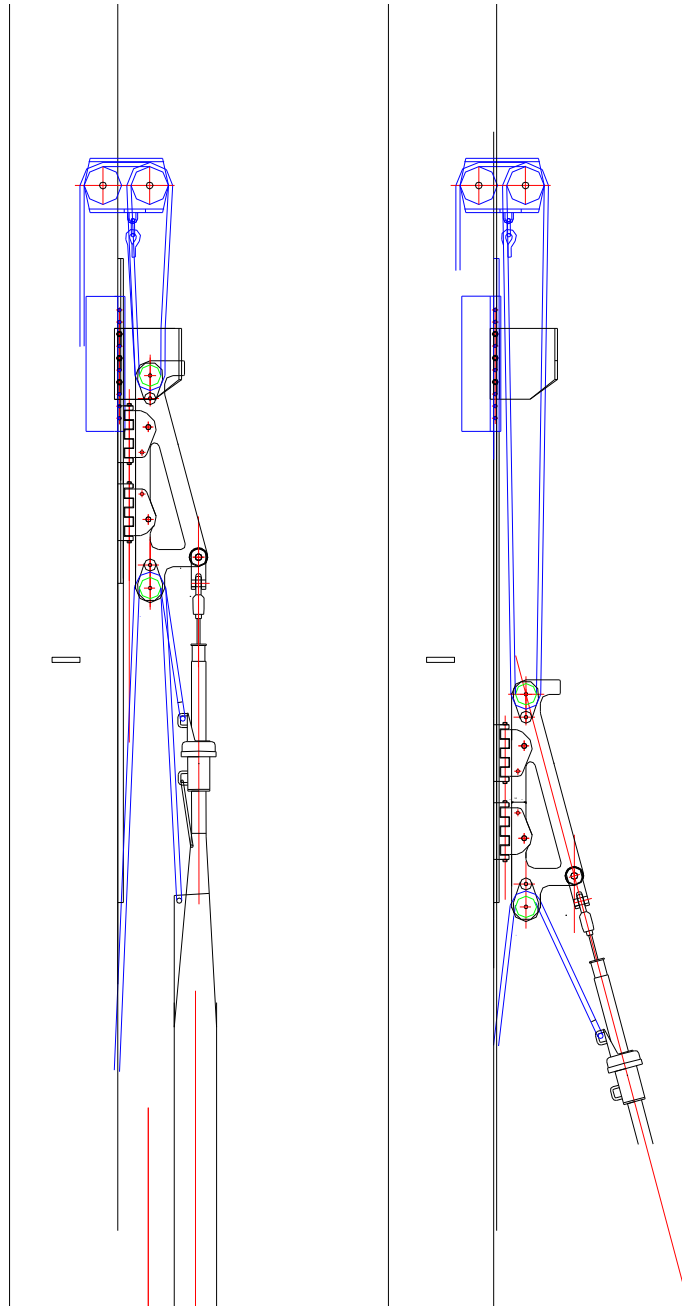
Optrekmechanisme mastbevestiging kotterstag

In de bovenstaande tekening is links het kotterstag opgetrokken. Om te voorkomen dat in de bovenstand de bevestigingsdriehoek met het slingeren van het schip van links naar rechts en terugslaat is een bovenhouder aangebracht. Daarin zit een sleuf waarin een vooruitstekende nok van de driehoek in de bovenstand komt te zitten.

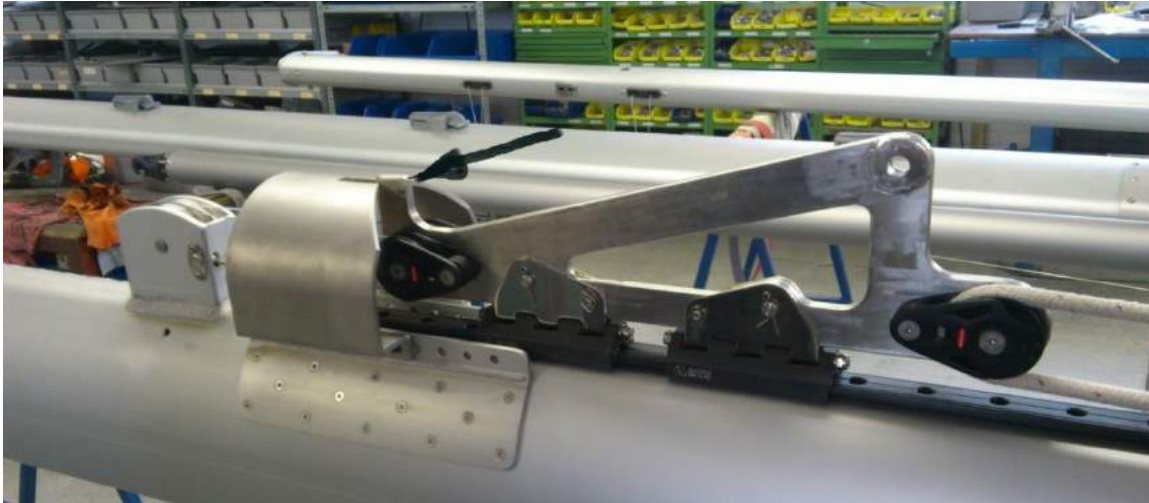
Optrekmechanisme

Op de foto ligt de mast in de hal en is de bevestigingsdriehoek omhooggeschoven met de nok (zie pijl) juist in de sleuf van de fixeержouder. Aan de rechter hoge hoek wordt het kottestag bevestigd.

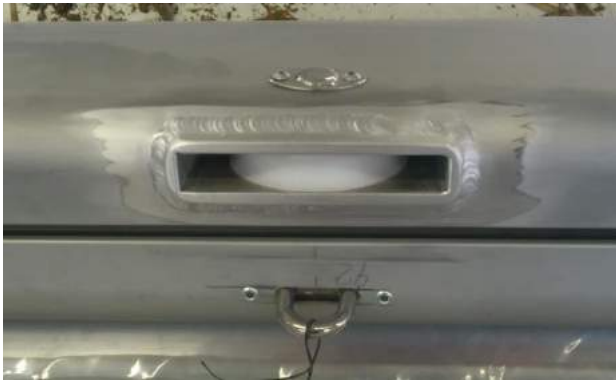
Rol en eindbevestiging reeflijn

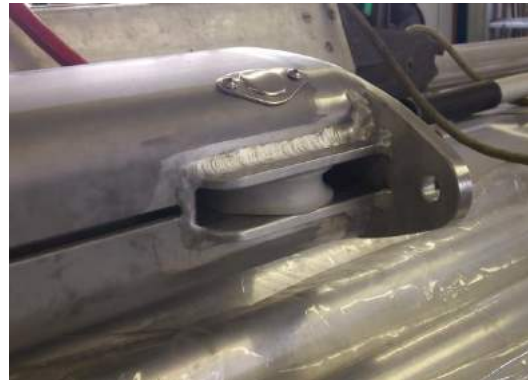
Rol voor onderlijkstrekker

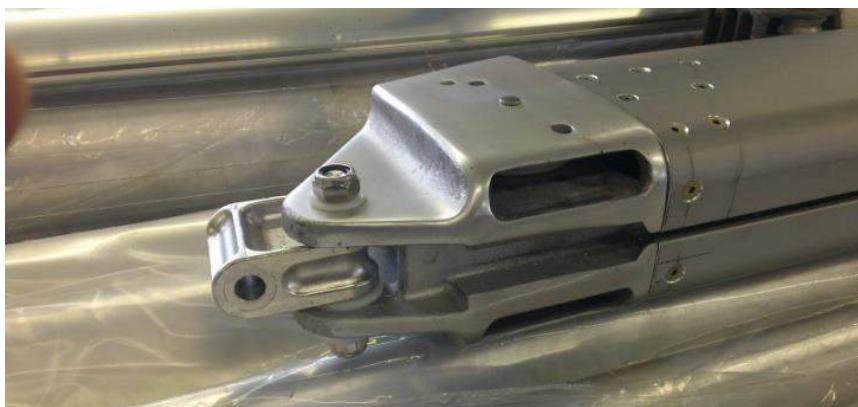
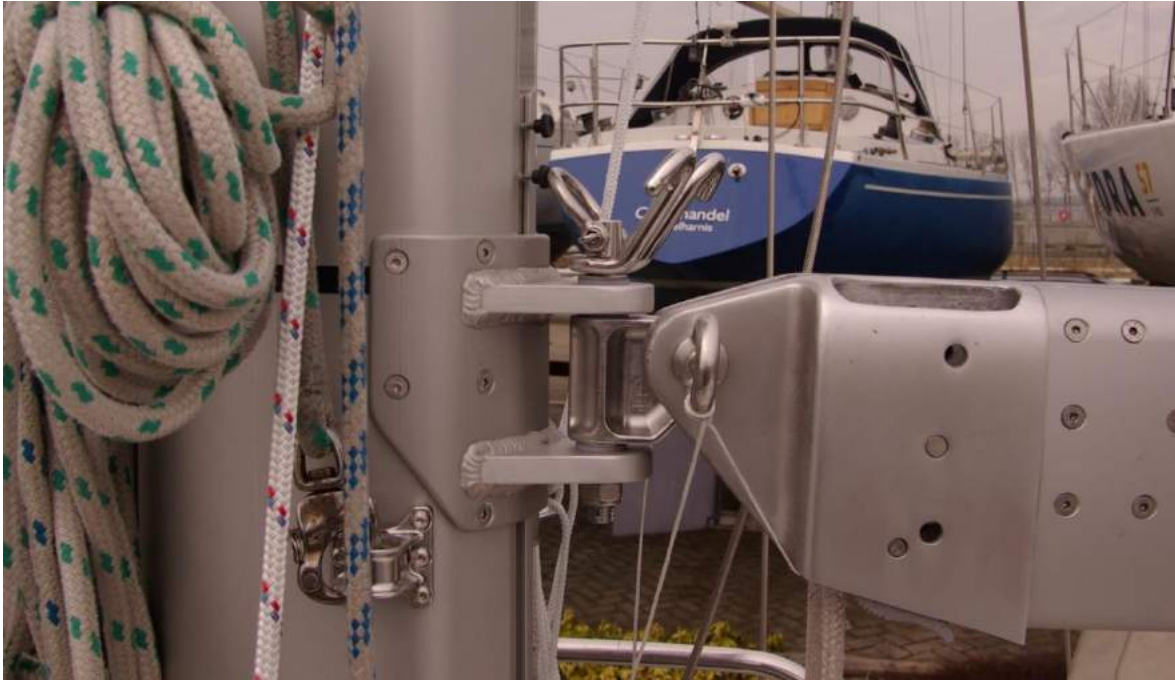
Het nieuwe lummelbeslag

De boutjes van mastbevestiging van het oude lummelbeslag werkten regelmatig los. Bij de huidige uitvoering is die bevestiging zwaarder uitgevoerd.

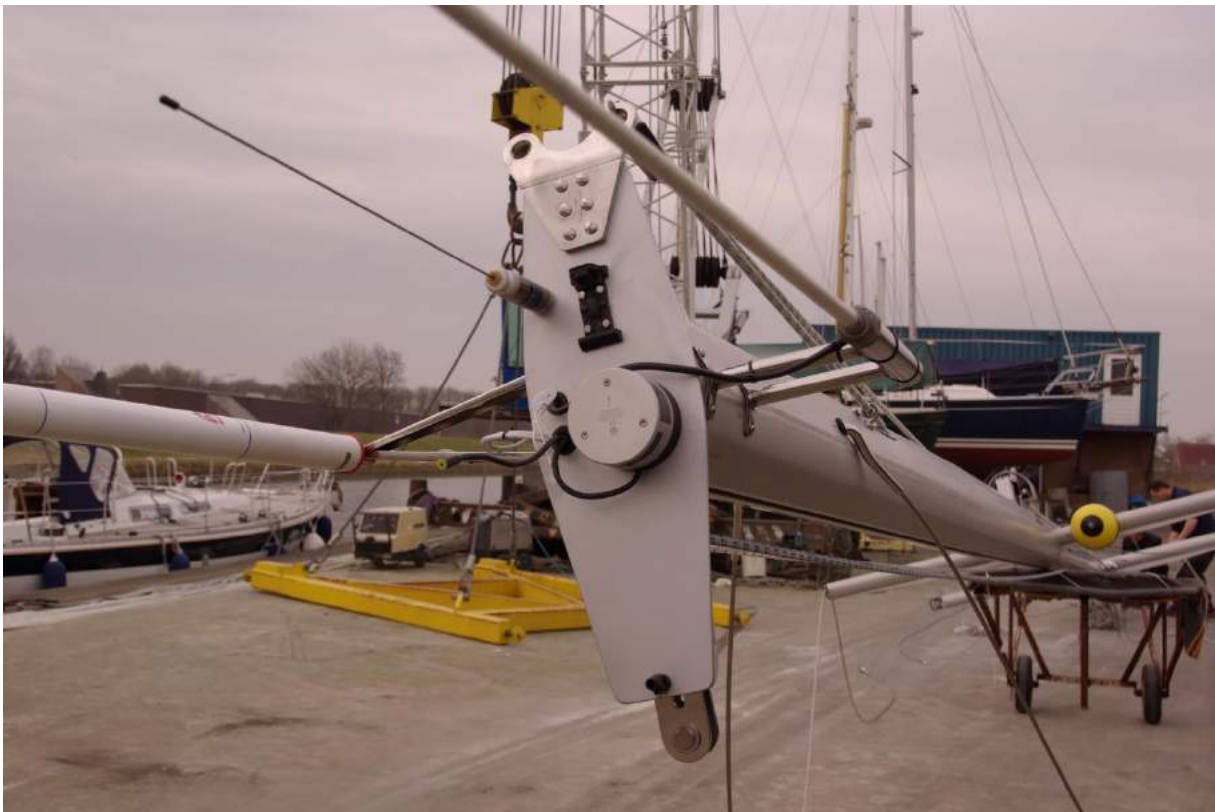
Top van de mast zonder windvanen
