<h1 style="text-align: center;">Refit projecten</h1> <p style="text-align: right;">Doc. 01</p>
Onderwerp	Refit van een Trintella III - ILVA
Rubriek	Algemeen
Inhoud	Een mooi voorbeeld van een complete refit van een Trintella III uitgevoerd op een bijzondere locatie, in de Oostenrijkse Alpen. Het betreft een overdruk van het artikel uit het boek Trintella Yachts, Hoofdstuk 4 – Het Behoud van een Trintella.

ILVA – een Trintella III

Veel dromen, maar ook bloed, zweet en tranen

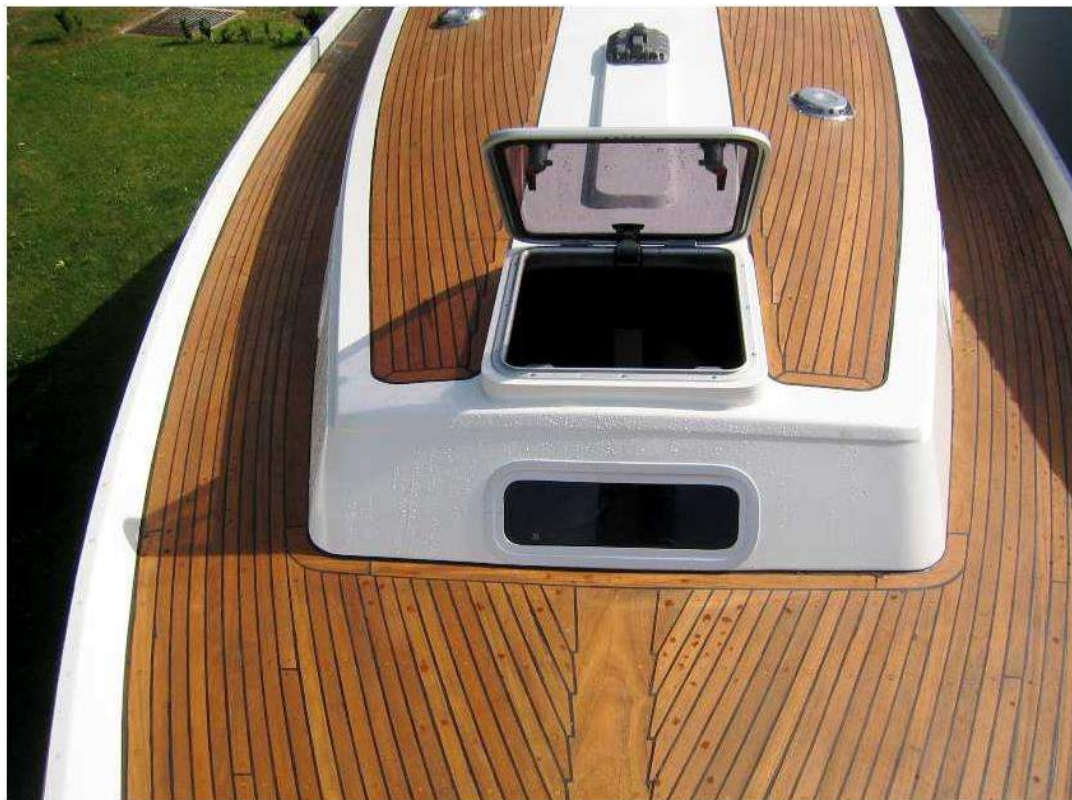
3.9. Nieuwe ramen en opgeknapt teakdek

Omdat de algehele toestand van de teaklatten goed was, hoefden we het dek alleen opnieuw te rubberen en te schuren. Vier weken later en met een dubbele eeltlaag op de knieën was de klus geklaard. Daarna was de beurt aan de ramen: alle originele ramen lekten en waren niet te openen. Nieuwe frames en ramen werden gemonteerd die ook te openen waren. De moeilijkheid hierbij was dat de openingen langer en minder hoog waren en een andere radius nodig hadden. Een grote hoeveelheid epoxy is gebruikt om de ramen passend en sluitend te maken.

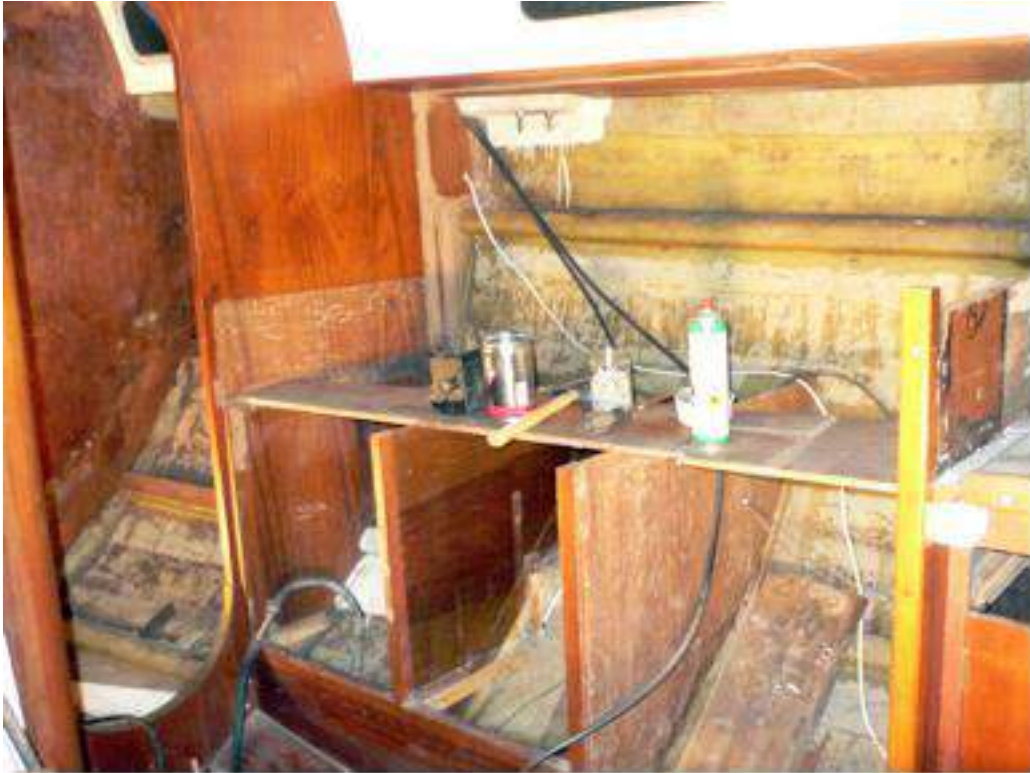
3.10. Salon ontmanteld

De eerste stap was om uit te vinden welke onderdelen van de *ILVA* konden blijven, welke vernieuwd moesten worden en wat direct naar de sloop kon. Het houtwerk was in slechte conditie en op vele plaatsen rot. Nagenoeg alles werd uit de boot verwijderd en het kostte een half jaar voor we tot de kern van de *ILVA* waren doorgedrongen. Het enige wat we niet verwijderden, waren de schotten, met uitzondering van één schot dat gedeeltelijk rot was in de hoeken. Dat was het einde van het begin: er zouden nog vele restauratieactiviteiten volgen.

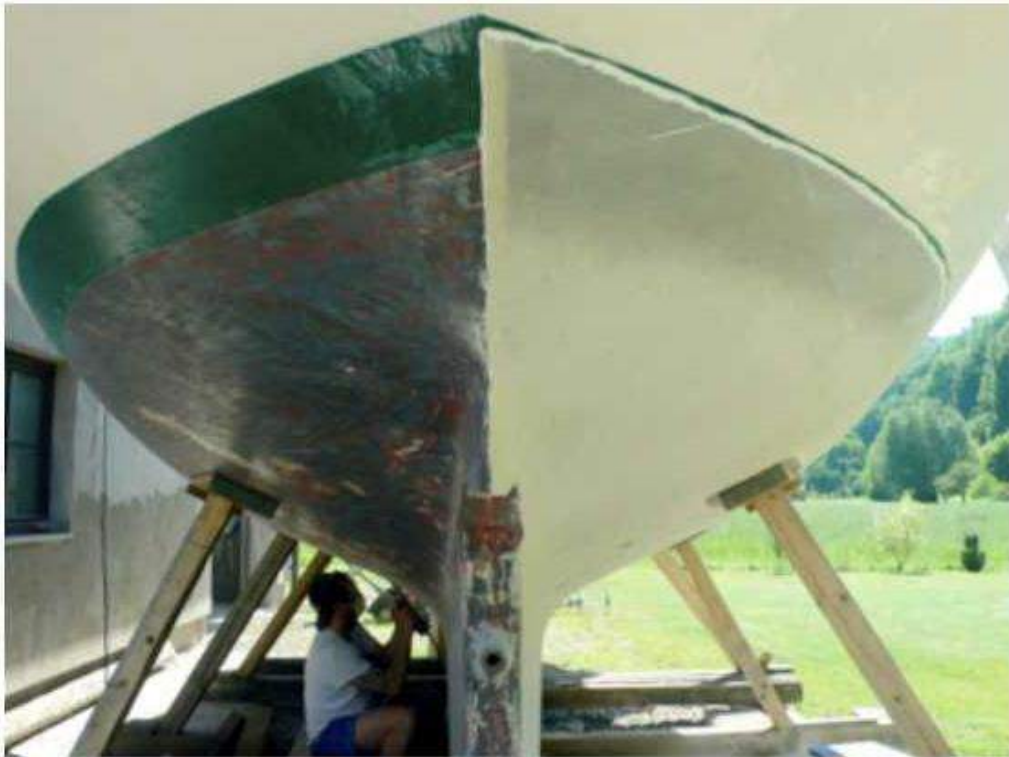
3.11. Onderwaterschip kaal maken

Vervolgens moest de gelcoat van het onderwaterschip volledig gerestaureerd worden: het vertoonde haarscheuren. Na vier weken schuren kwam het laminaat bloot en konden we met de opbouw beginnen. Nadat dertien lagen epoxy van één millimeter waren aangebracht, zorgden nog vier lagen *epoxyprimer* en vier lagen *anti-fouling* voor de afsluiting. Boven de waterlijn werden de beschadigingen geplamuurd en na grondig fijn schuren werd de romp afgewerkt met een tweecomponentenlak met papyruswit. De bovenbouw werd in RAL 9010 geschilderd.

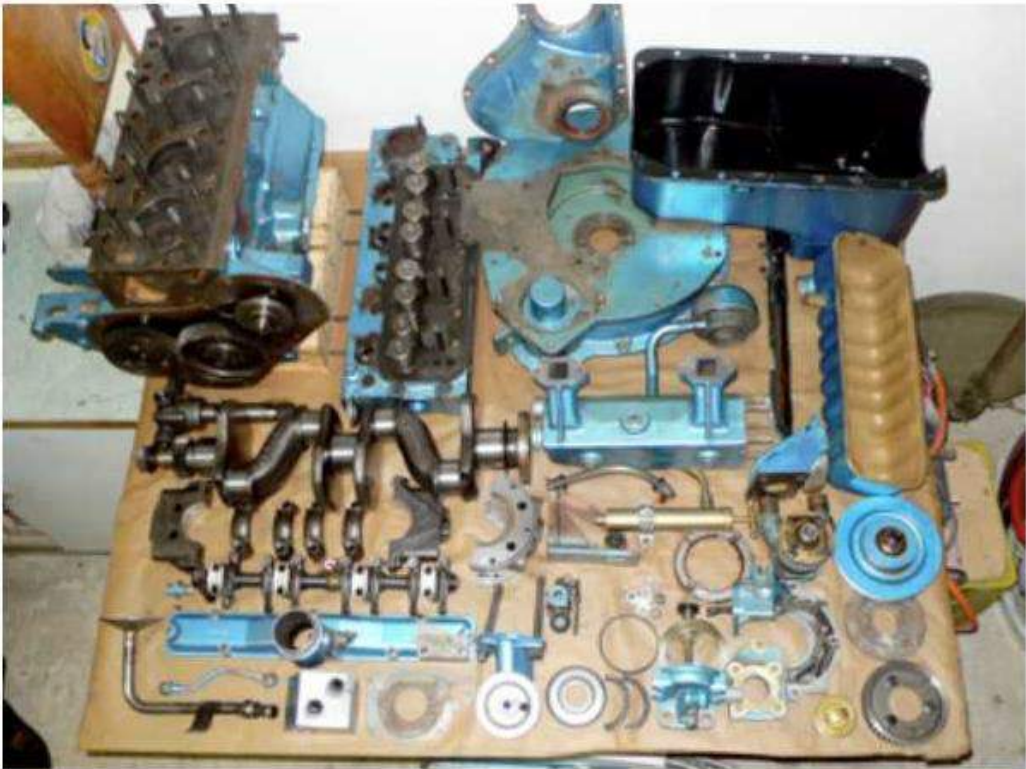
3.12. Ontmantelde Perkins dieselmotor

Gelukkig was de motor uitwendig in goede staat: er waren geen olie- of roestsporen. Toch besloten we de motor nader te inspecteren. De zuigers en cilinderbussen waren in uitstekende conditie en waarschijnlijk al eens een keer eerder gereviseerd. We besloten om alle afdichtingen te vervangen en om de water- en brandstofpomp, startmotor, dynamo en keerkoppeling te reviseren. Een nieuw uitlaatsysteem werd geïnstalleerd, omdat het oude beschadigd en in slechte staat was. Bovendien maakten we een nieuw onderlager van staal (VA4): het originele aluminium lager van het roer was gebroken.
