Technical Information Bulletin

No. 12

Title	Guardrail refit
Category	Deck layout
Content	This information describes the best practice approach of how to change the guardrail including stanchions and stanchion sockets on a Trintella 38

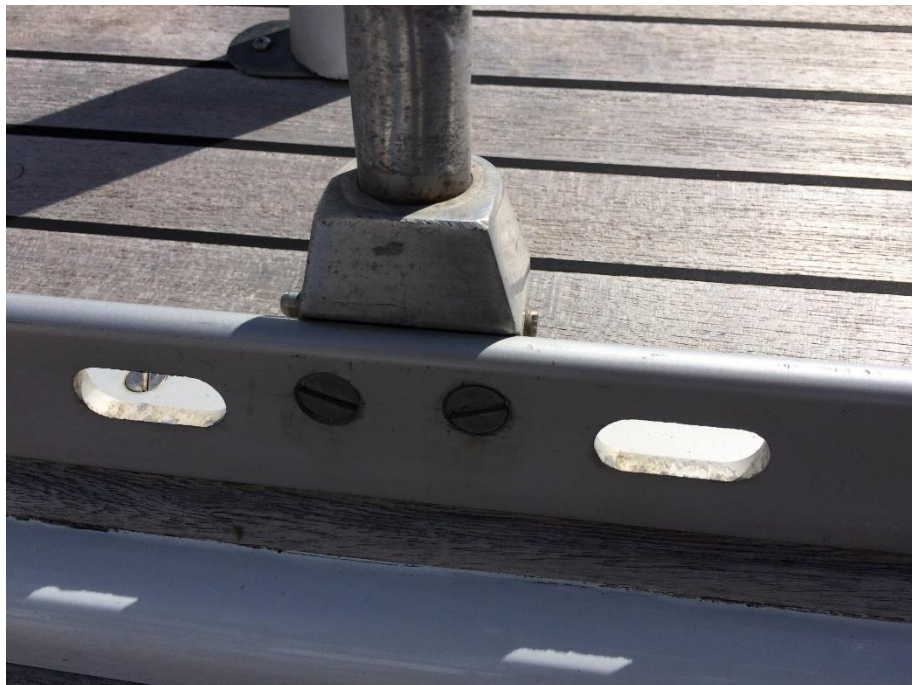
Nieuwe situatie plaatsing scepterpot

Probleem bij de keuze naar een alternatief voor de originele Aluminium versies is dat de gangbare RVS scepterpotten niet op de voetrail passen. Daarom heb ik besloten tot het plaatsen van de scepterpotten op deels de voetrail en deels het dek.

Om een rechte en horizontale ondergrond te verkrijgen heb ik kunststof plaatjes in profiel geslepen zodanig dat zij de bolling van het dek en het profiel van de voetrail opvulden tot een plat montagevlak.

Daarna kon ik de benodigde gaatjes in het dek boren, onderdeks stevige contraplaatjes aanbrengen en vervolgens de potten met kit afdichten en met bouten moeren monteren.

De nieuwe scepters zijn wel 1 a 2 cm kleiner dan de oorspronkelijke zodat de zeereeling vanaf de voorprekstoel iets afloopt. Het geheel functioneert al enkele jaren zonder lekkages.

Als (klein) nadeel moet vermeld worden dat de scepterpotten een klein beetje de waterafvoer langs de voetrail belemmeren.
