Trintella IV

Baunummer: 700

La Paloma – DHPI

Teak-deck Überholung

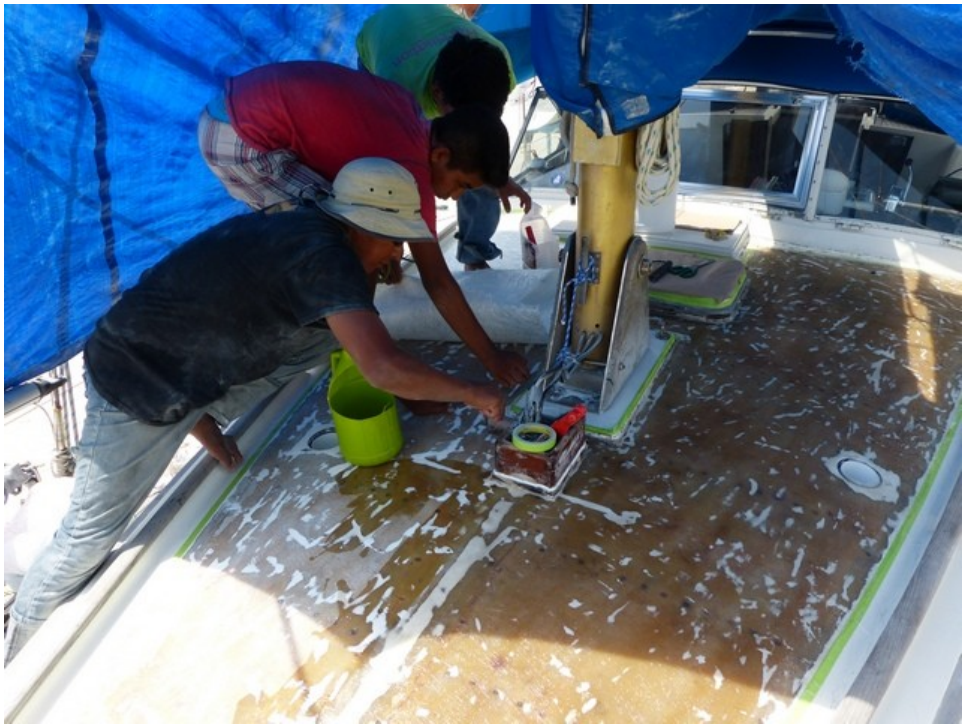
1. Nach immerhin ca. 45 Jahren war das Teak-deck von La Paloma in einem Teilweise sehr schlechtem Zustand. Außerdem war es an vielen Schrauben undicht wenn der erste Regen in der Karibik nachhaltig einsetzte. Darum entschieden wir uns das Teak-Deck zu entfernen und das Deck neu zu gestalten. Da wir in Guatemala in Rio Dulce waren und es dort doch insgesamt qualifizierte Arbeitskräfte gab und die Preise sich in Grenzen hielten, entschieden wir uns die Arbeit anzugehen.

Ersteinmal musste das Teak-deck entfernt werden. Das war eine aufwendige Geschichte. Danach wurden alle Schraubenlöcher mit Epoxyd verschlossen. Danach das gesamte Deck mit zwei Matten überzogen.
