# Technical Information Bulletin

No. 13

<b>Title</b>	Modification cockpit drainage
<b>Category</b>	Deck layout
<b>Content</b>	This information describes the best practice approach of how to improve the cockpit drainage of a Trintalla 38.

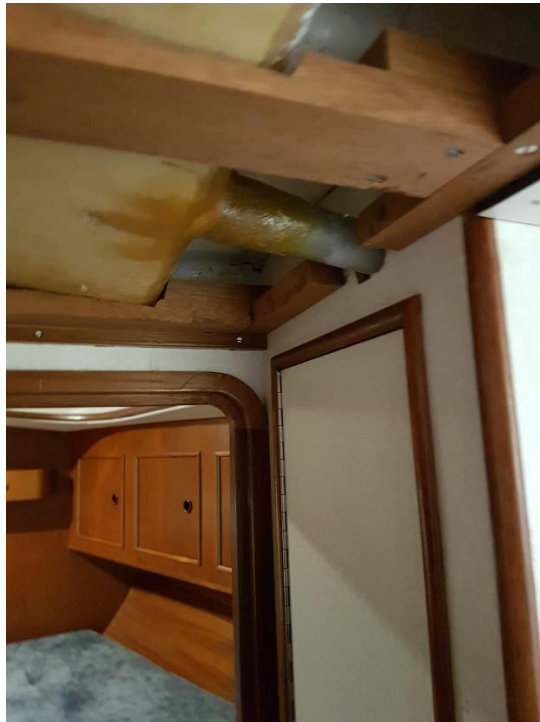
*Aansluiting op de kuipafvoer aan BB zijde*

Maak een gat in de uitloop verdikking van de dek afvoer die je in zicht krijgt na demontage van het plafond en stukje opstaande romp afwerking. In lijn zie je al snel waar je in de kim van de bank en opstaande kuiprand het afvoer gat kan boren. Vervolgens de pvc pijp netjes pas maken en aanbrengen met wat plamuur in de hoekverbinding. Vervolgens de verbinding met glasvezel en wat hars afwerken om het waterdicht te maken en geheel sterker te maken.
