<h1 style="text-align: center;">Refit projecten</h1> <p style="text-align: right;">Doc. 06</p>
Onderwerp	Grote refit polyclassic zeiljacht – Deel 4
Rubriek	Algemeen
Inhoud	Een serie van vier artikelen uit Zeilen over een grote refit van een Polyclassic zeiljacht. In dit document: Deel 4 – Dek, kuip, stand en lopend want

Deel 4 – Het dek, kuip en staand en lopend want (slot)

EEN TWEEDE LEVEN VOOR MIJN BOOT

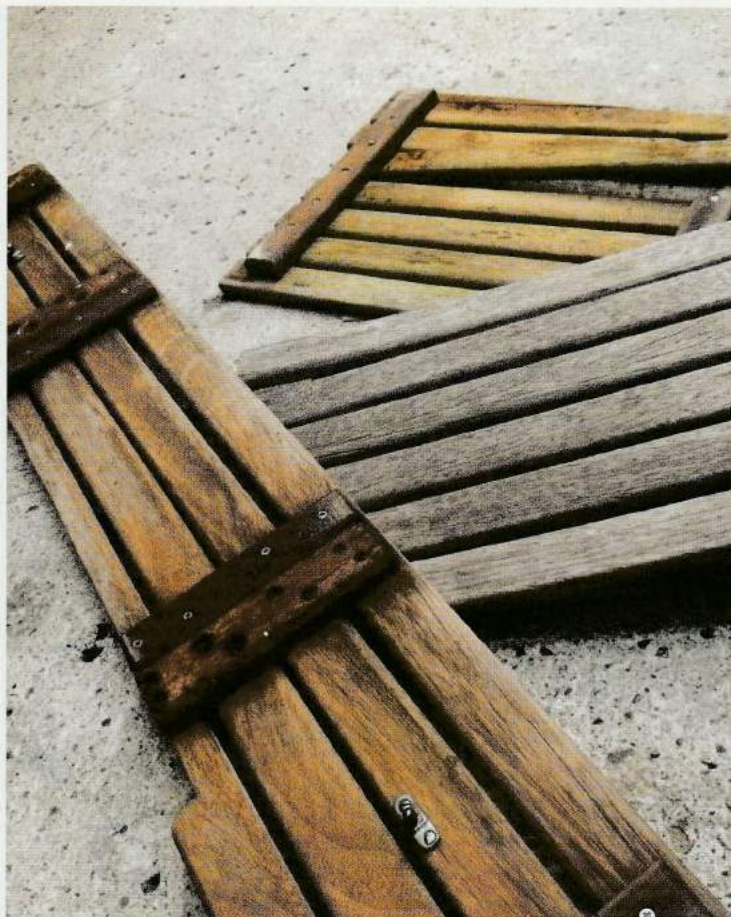
De oude kuipbanken; een opknapbeurt hielp niet meer.

In de winter valt aan dek weinig te doen, maar de kuipbanken kan ik mee naar huis nemen. Ze zijn groen uitgeslagen, sommige latten zitten los, andere zijn kromgetrokken. Ik heb nog een paar plankjes teak liggen waarmee slechte stukken zijn te vervangen. Met een grondige opknapbeurt kunnen de banken weer jaren mee, denk ik. Het blijkt verkeerde zuinigheid. Aanvankelijk ben ik vrolijk fluitend aan het werk. Ik schroef alle latten los (ze waren niet gelijkmd), haal met de schaaf vanonder de groezelige grauwoegroene laag weer een mooie houtkleur tevoorschijn en schroef - nu wel met een klodder pu-lijm ertussen - de latten op dwarsdragers van nieuw hardhout. Om de facelift te voltooien, komt er nog een laagje overheen uit een duur blikje waarvan het etiket een perfecte beschermende werking garandeert. Allemaal leergeld, want halverwege het vaarseizoen beginnen sommige latten alweer los te laten en wordt het geheel opnieuw smoezelig. Ik heb me laten misleiden door de geelbruine houtnerf die na het schaven weer zichtbaar was geworden. Onder die buitenkant was de binnenkant niet meer in goede staat. Ook grondig ontvetten heeft geen sterke lijmverbindingen opgeleverd en schroefdraad vond geen solide verankering.

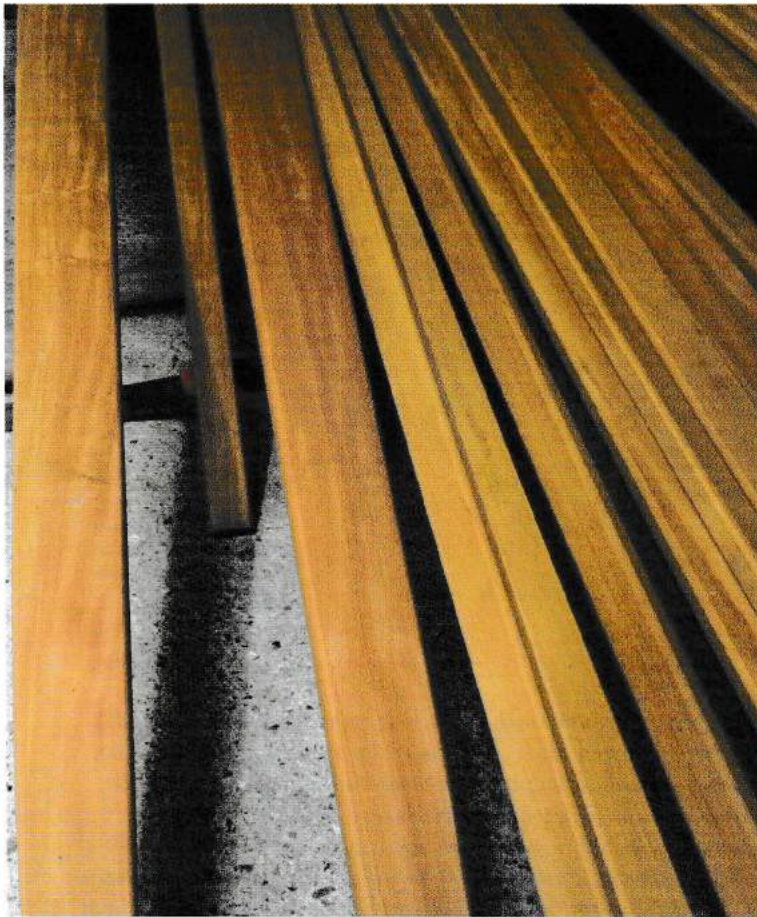
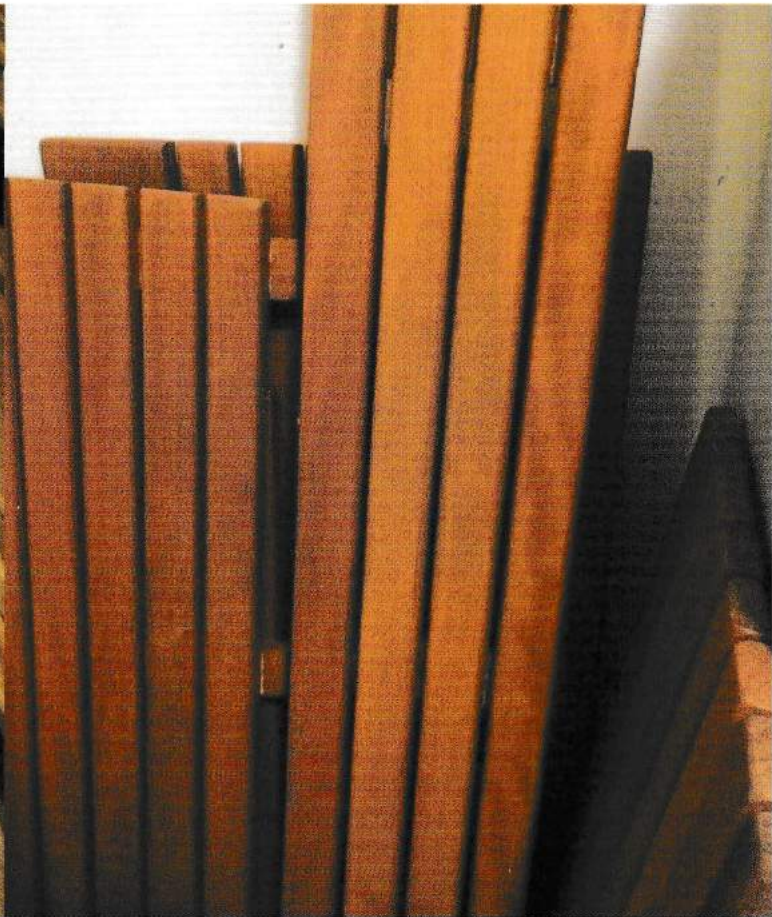
Na een middagje zagen en schuren liggen de latten vol belofte te wachten.

Kuipbanken klaar. Ze zijn zo gaaf dat ze thuis wel een tijdje in de gang mogen staan.

Van groot belang voor elke keuze is de vorm waarin je kunt bestellen wat je nodig hebt. De lengte, breedte en dikte van planken moeten niet te veel verlies geven, onverschillig of je het laat zagen en schaven of dat zelf doet. In mijn geval komt het perfect uit. Ik bestel zeven planken van verschillende lengten en zaag de latten vrijwel zonder verlies. Wel laat ik de latten in een timmerwinkel op dikte schaven. Ik wil ze een halve centimeter dunner hebben dan de standaarddikte

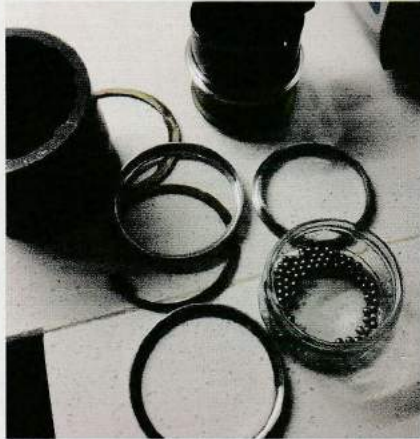
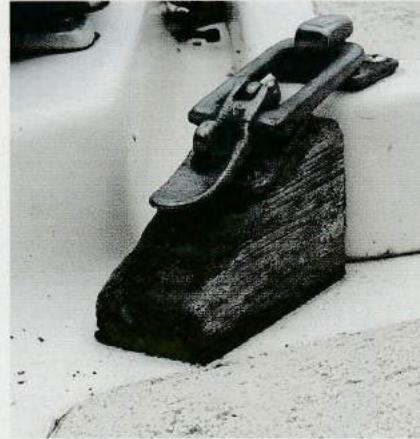
Het toplager van de rolgenua-inrichting gedemonteerd. Het is een kleine moeite om kogeltjes en lagerschalen te vervangen: allemaal standaardspul.

Het zijn kleinigheden, maar dit soort tekenen van de vergankelijkheid der dingen gaat storen aan dek.

Eerdere pogingen om iets over dit probleem op Nederlandse zeilersfora te vinden, leverden niets bruikbaars op. Ik verleg mijn zoektocht naar webfora in het Engels. Na twee uur zoeken is het raak. Een Canadees met exact hetzelfde merk (Facnor) en type rolreef-installatie had hetzelfde probleem. Hij ontdekte een constructiefout. De harp waaraan het val wordt bevestigd, zit aan de binnenzijde van het lagerhuis vast en heeft maar een millimeter vrije ruimte tot de ronddraaiende ovale bus waardoorheen het profiel schuift. Komt in het geheel een beetje extra speling, dan gaat de harp kantelen en blokkeert de ronddraaiende bus. Omdat de harp zeer solide is uitgevoerd, kan het geen kwaad om een of twee millimeter weg te slijpen. Dat heb ik dus gedaan en sindsdien gaat het goed.

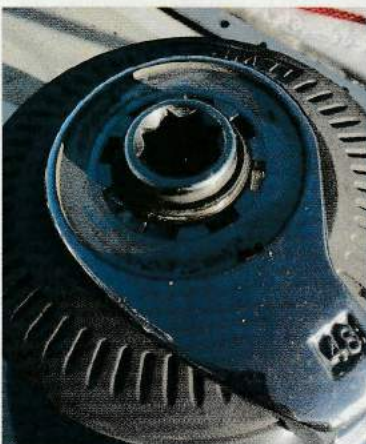
Borgplaat eraf.

Nog voor de eerste zeiltocht is het duidelijk wat prioriteit heeft. De schootlieren lopen zwaar en een ervan piept. Met wat gereedschap dat iedereen wel in een koffertje heeft zitten, zijn de meeste types gemakkelijk te openen: afsluitdop losdraaien, borgring weghalen, selftailingmechanisme afnemen en trommel omhoog schuiven. Het eerste wat ik dan zie, is een korrelige massa van half vergaan vet, stof en andere troep. Smeren doet dit zeker niet meer. Ik kan nu ook bij de boutjes waarmee de spil van de lier op het dek is vastgezet. Deze maak ik ook los, doe - om ze niet te verliezen - van elke lier de twee bronzen nokjes met veertjes in een apart zakje en neem het geheel mee naar huis. Nu eerst alles goed met een stug kwastje schoonmaken in krachtige machinekamerdetergent (diesel of petroleum kan ook).

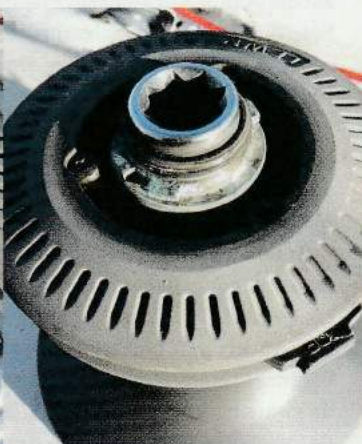
Selftailingbeugel verwijderd.

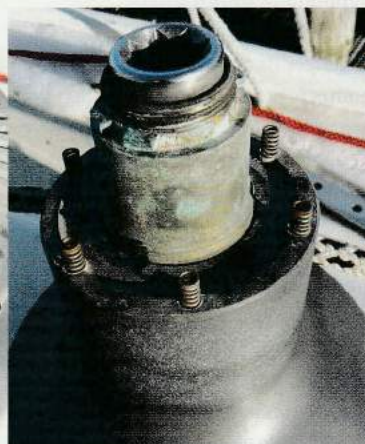
Selftailingschijven afgenomen.

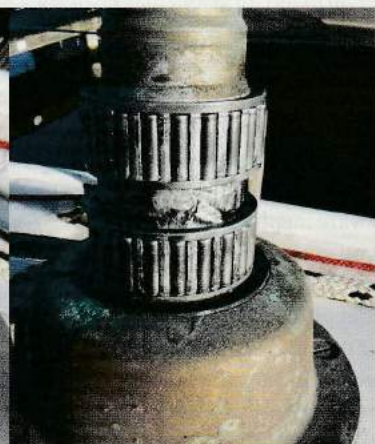
Liertrommel verwijderd.

Nu kun je de rest demonteren.

de spil zitten twee naaldlagers. Die dingen slijten bijna niet, maar ik check toch even of het oppervlak van de spil nog mooi glad is en of in de trommel geen spoor is ingesleten. Dit blijkt in orde. Dan haal ik de spil in onderdelen uiteen. Ook hier is alles gortdroog en vuil. Ik vind een beetje slijtagespeling tussen de as waarin de lierhandel steekt en de binnenzijde van de bronzen spil. Dit is geen euvel waardoor iets kan breken of blokkeren. De lieren zijn wel gevoeliger voor het binnendringen van (zout) water en het smeervet zal eerder verdwijnen van de plaatsen waar dat het hardst nodig is. Maar of het aanhalen van de schoot daardoor onnodig zwaar zal blijven, kan alleen de praktijk uitwijzen. Je hoort of leest wel eens het advies om schootlieren niet van lagervet te voorzien maar in te oliën. Niet doen, tenzij ze er speciaal voor zijn gemaakt. Ik monteer alles weer met waterresistent liervet en ben gerust.

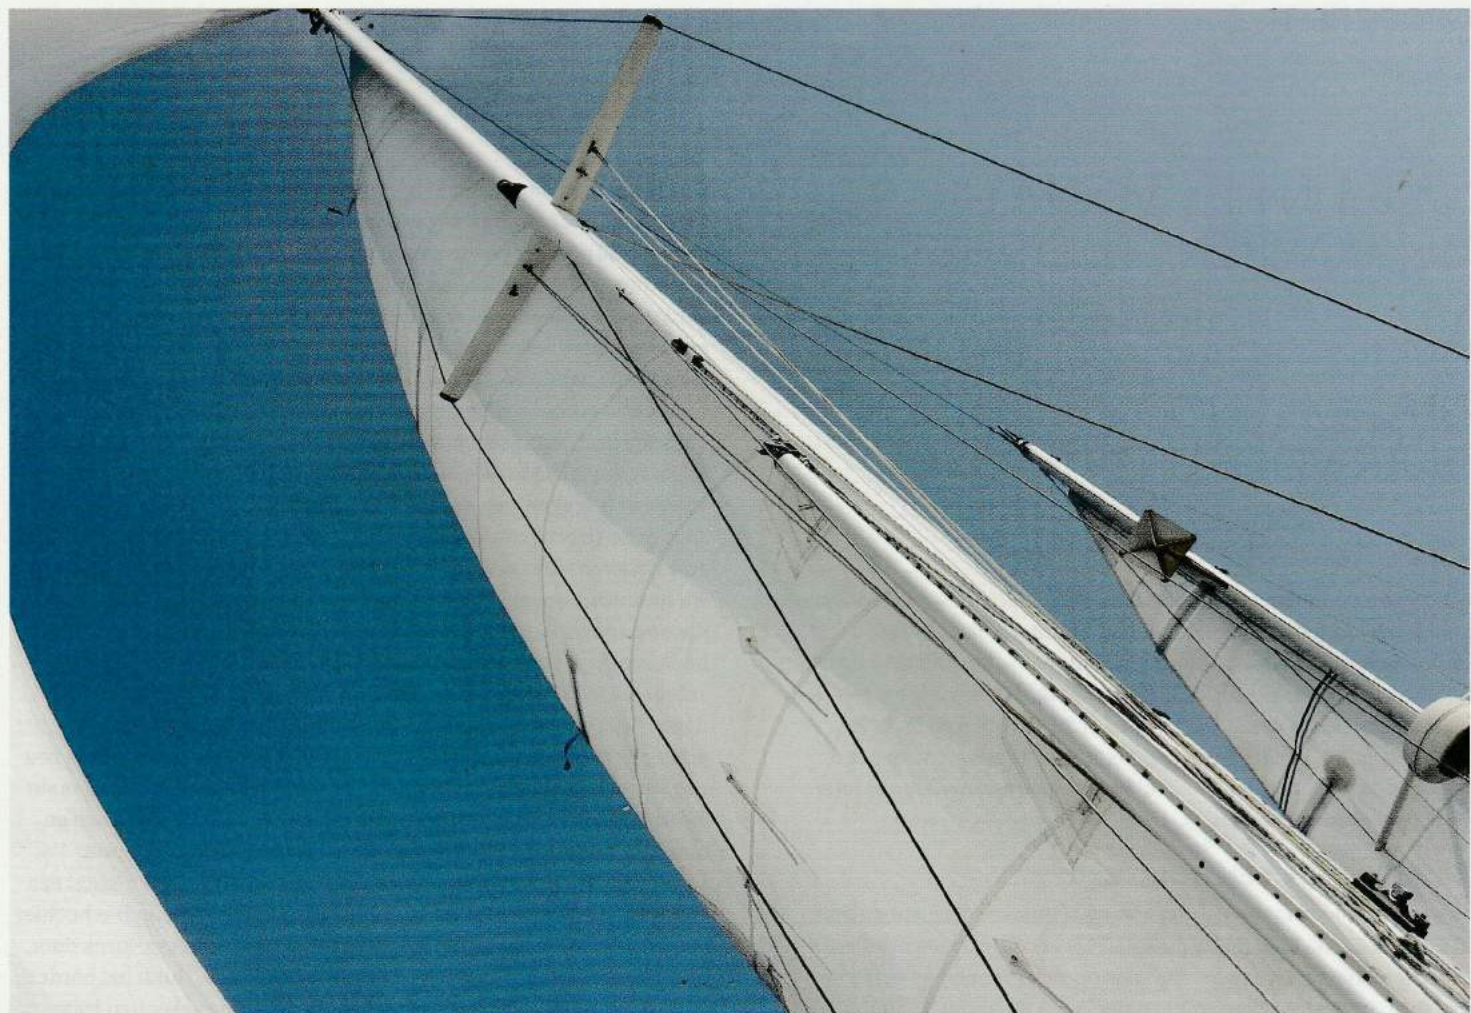
Een nieuwe genua II en een nieuwe bezaan maken het tuig weer mooi strak.

Zeer gemotiveerd en met een matige dunk van de kwaliteit van de zeilen meren we af aan een steiger bij de zeilmakerij. Elke zeilmaker wil natuurlijk graag een nieuwe opdracht, maar een goede zeilmaker die ook integer is, zal je niet onnodig op kosten jagen. Mijn zeilmaker hoeft niet lang naar de bezaan te kijken. Die is duidelijk vele jaren achtereen stiefmoederlijk behandeld. Het weer zit er in, samen met nog allerlei andere vlekken. Bij een schijnbare windhoek van 60 graden is er al geen goede bolling meer in te krijgen. De rolgenua zou nog wel een paar jaar meekunnen. De vorm is niet meer ideaal, maar als ik er om budgettaire redenen nog een paar jaar mee wil doen en niet al te hoge eisen stel, kan dat. Het grootzeil krijgt de meeste aandacht. De collega-zeilmaker die dat zeil heeft gemaakt, krijgt een compliment: vakkundig en van het allerbeste doek. En toch is het niet goed te trimmen. We hijsen het grootzeil en zetten het val strak door. Meer is niet nodig. “Pees in het voorlijk gekrompen,” luidt het oordeel, “dat fiksen we even en dan kun je met dit doek nog zeker tien jaar vooruit.” Zo'n krimpde pees in het voorlijk van het grootzeil blijkt vaker voor te komen. De operatie is in een kwartiertje gefikst en wat een verschil ervaren we zodra we onze tocht vervolgen.

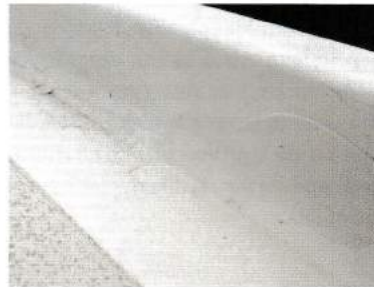
Deze is goed gelukt, nu alleen nog schuren en polijsten.

Deze voorbereiding begint met het aanmaken van de juiste kleur in het hele blik transparante gelcoat. Dat kan, gemengd met pigmentstof, wel een jaar (vorstvrij) blijven staan. Zo bereik je dat alle reparaties, ook later, dezelfde kleur krijgen. Vervolgens komt het ontvetten en uitschuren van de kras, butsen of andere beschadiging. Het gaat erom het kale polyester op te ruwen, de beschadiging te ontdoen van losse schilfers en de overgang naar de intacte gelcoat vloeiend te maken. Na het schuren moet je weer ontvetten en vervolgens stukjes cellofaan op maat knippen om straks de opgebrachte gelcoat mee af te dekken. Gelcoat die na een dag uitharden onder cellofaan vandaan komt, is spiegelglad, maar daar gaat het niet om, want je moet de hele reparatieplek toch weer schuren en polijsten. Afdekken met cellofaan zorgt ervoor dat je een zo egaal mogelijk laagje aanbrengt dat ook nog op z'n plek blijft en dat vooral op ronde hoeken mooi de ronding volgt. Ik plak het cellofaan aan één zijde vast, op een verticaal of hellend vlak aan de onderzijde, en breng alvast stukjes plakband aan op alleen de overige zijden van het cellofaan. Als ik zo een stuk of twintig plekjes heb voorbereid, meng ik de harder door vijftig gram gelcoat en ga als een lopendebandwerker in één run langs alle plekjes. Steeds een beetje gelcoat op de goede plek, cellofaan voorzichtig en zonder druk met een plastic spateltje over de kale plek strijken, plakband aandrukken en hup, naar de volgende.

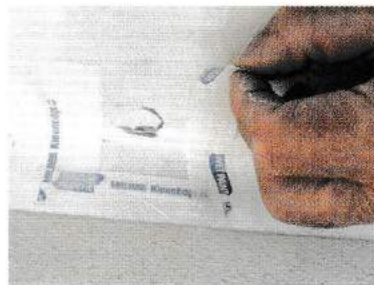
Bij het vastplakken van het cellofaan blijkt dat ik te zuinig ben geweest met gelcoat. Snel nog wat extra toevoegen.

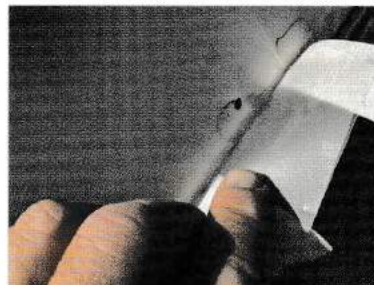
Hier zijn luchtbelletjes tussen gekropen. Geen probleem, gewoon nabehandelen.

Dit moet je beslist een paar keer anderen zien doen (bijvoorbeeld op YouTube) en een paar keer op een proefstukje oefenen. En dan nog kom je voor problemen te staan als een beschadiging niet in een plat vlak of op een gewone bolle of holle rand zit, maar op een plek die in alle richtingen bol, hol of een combinatie van die twee gebogen is. Gegarandeerd komt op moeilijke plekken geen gave reparatie onder het cellofaan vandaan. Maar geen nood, het spul is geduldig. Je schuurt weg wat er te dik op ligt en vult in een tweede ronde alsnog de kuiltes en gaatjes.

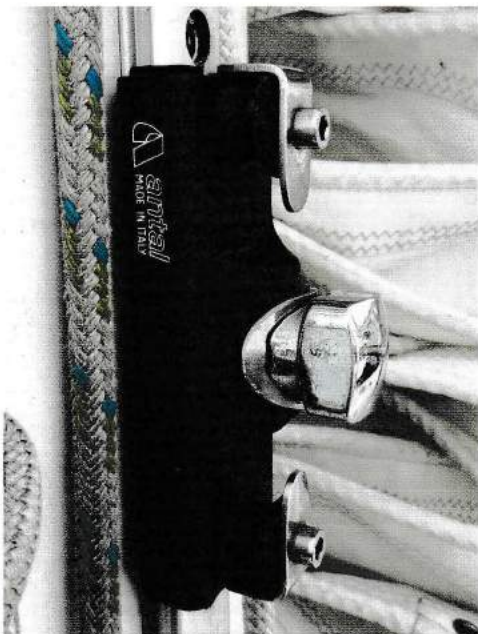
Wie weet wat dit is? Ik fantaseer over een hulpmiddel waarmee in één beweging zowel op- als neerhouder van de spi zijn te verstellen.

Ik zoek maar steeds de geniale oplossing die er misschien wel is, maar die ik nog niet zie. Misschien ligt een deel van de oplossing in een geheimzinnig stuk beslag dat aan bakboord op de mast zit. Ik heb er menigeen naar gevraagd, maar niemand heeft tot nu toe het antwoord, zelfs zeilmakers niet. Zie de foto: wie weet wat dit is en waar het voor dient? Suggesties mogen naar info@zeilen.nl. ●
