<h1 style="text-align: center;">Refit projecten</h1> <p style="text-align: right;">Doc. 04</p>
<b>Onderwerp</b>	Refit van een Trintella 38
<b>Rubriek</b>	Algemeen
<b>Inhoud</b>	Een voorbeeld van een refit van de achterkajuit van een Trintella 38. Twee enkele bedden omgebouwd tot een twee persoonsbed. Het betreft een overdruk uit het boek Trintella Yachts, Hoofdstuk 4 – Het Behoud van een Trintella.

## ***Ami* – een Trintella 38**

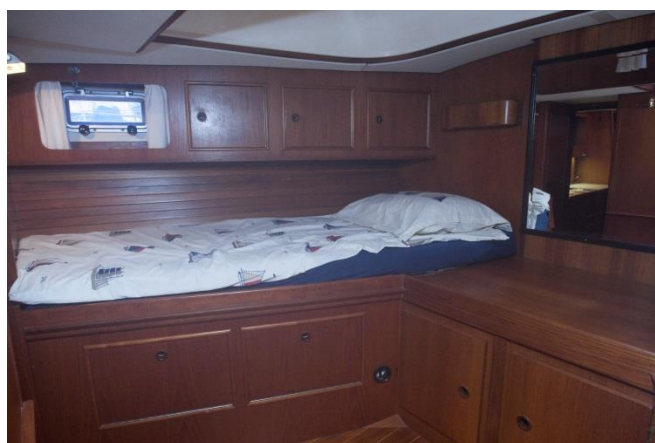
Oude situatie - Twee enkele kooien in de achterhut

Gebaseerd op de staat waarin de boot verkeerde en de goede adviezen uit de aankoopkeuring, maakten we een plan om de *Ami* – zoals de boot bleef heten – aan onze wensen aan te passen en een nieuwe toekomst te geven: een investering tot behoud van het zeilend erfgoed van Anne Wever. Aan de motor hoefden we gelukkig niet veel aandacht te schenken: die was een paar jaar daarvoor al een keer vervangen. De motor heeft wel een grote servicebeurt gekregen en de huiddoorvoer van de uitlaat werd in RVS uitgevoerd. Verder moest er onderdeks nogal wat aangepakt worden, waarbij de achterhut (ingedeeld met stuurboord en bakboordkooi) wel het grootste project was. Op de hangkastjes na is alle binnenbetimmering weggenomen. Om de bedombouw (type Frans bed) groot en laag genoeg te maken, is de afsteuning van de roeras ingekort en, voor de stevigheid, opnieuw gemonteerd in dwars- en lengterichting. Verder moest de achterwand van de motorruimte worden opgeschoven om voldoende bedlengte te verkrijgen. Nadat de buikdenning geschilderd was, en onder het bed accu's en een boiler geplaatst waren, werd de *aft cabin* weer afgetimmerd met een geïntegreerd kuipstoeltje aan beide zijden van het bed.

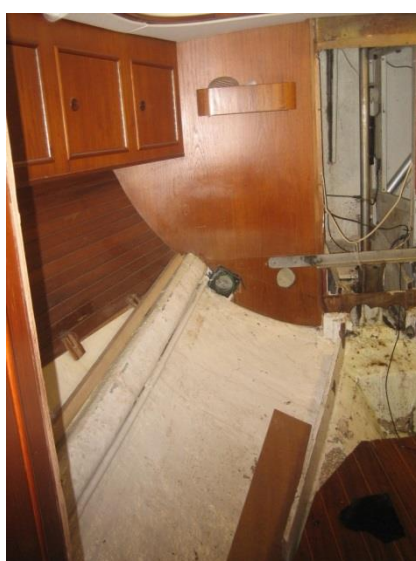
Stuurboordzijde - kooi verwijderd

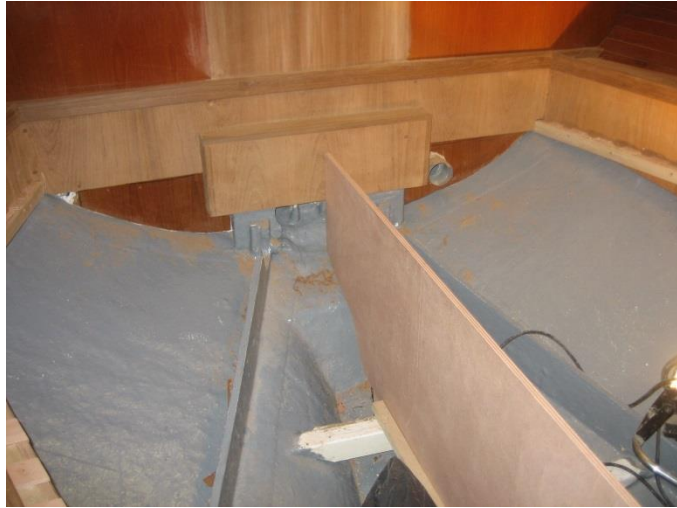
Nieuwe ondersteuning voor dubbel bed.

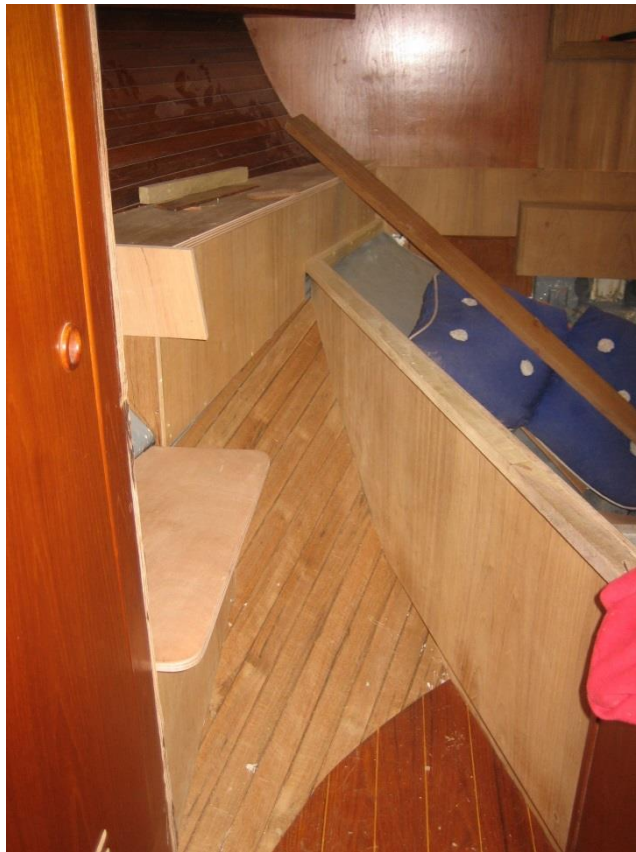
Bedombouw

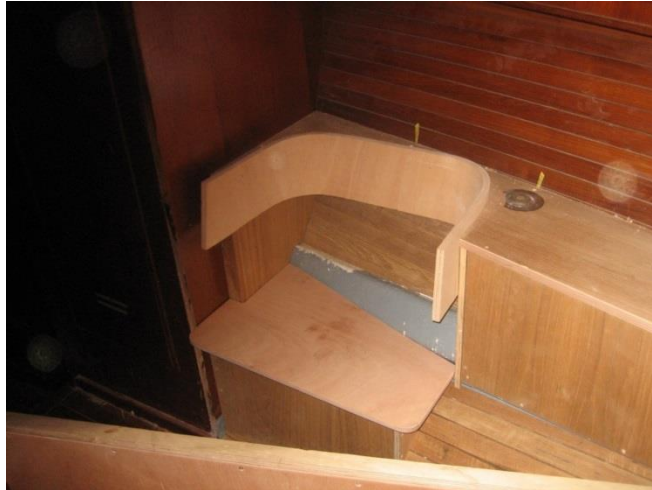
Kuipstoeltje naast bed
