# Technische Informatie

No. 17

<b>Onderwerp</b>	Inbouw elektrische lieren Trintella 38
<b>Rubriek</b>	Dek
<b>Inhoud</b>	In dit bulletin een "best practice" voorbeeld van de vervanging van de standaard schootlieren door elektrische op een Trintella 38 .

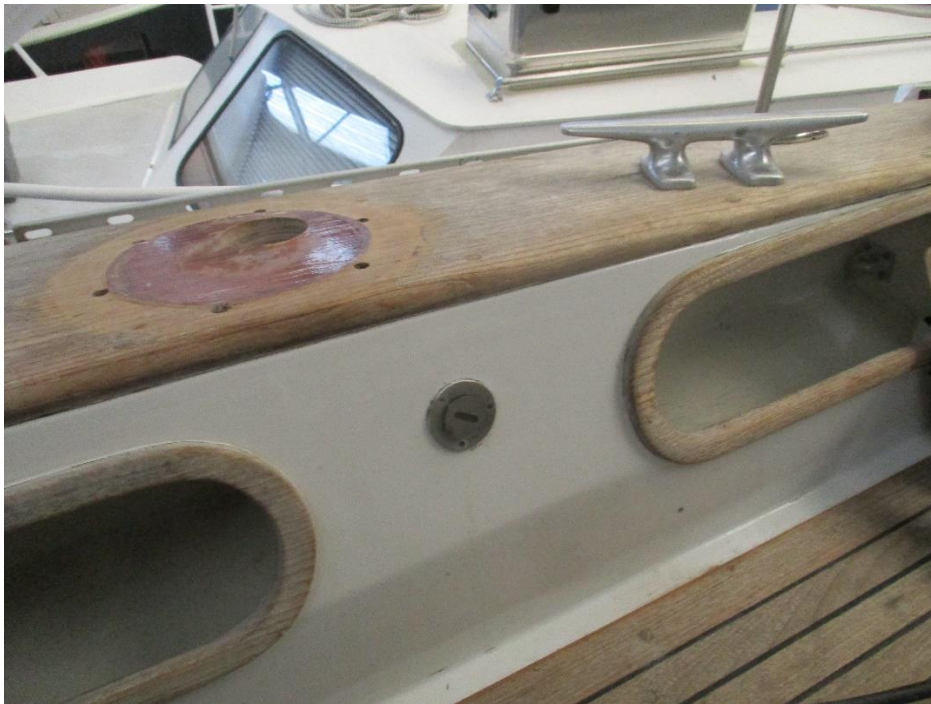
Asymmetrisch gat op plaats van oude lierplatform

Er is voor gekozen de nieuwe lieren op dezelfde plaats te monteren als de oude. Die keus heeft de nodige aanpassingen tot gevolg. De liervoet is kleiner dus oude montagegaten dichten en nieuwe boren. Dat kun je pas doen als je heel zorgvuldig de positie van de lier hebt bepaald. De schoot dient op de liertrommel aan te grijpen daar waar inwendig het aandrijftandwiel op de trommel zit. Dit heeft vervolgens gevolgen voor de positie van de motor onderdeks. Via kartonnen mallen is die positie bepaald. Ik had ook een kartonnen model op ware grootte van de tandwielkast met elektromotor gemaakt. Als gevolg bleek dat van beide opbergvakjes in de kuip een stukje opgeofferd moest worden. Wees daar niet te krap mee want je moet ook ruimte hebben om de bouten onderdeks met een ring of steeksleutel te benaderen. Het blijkt allemaal heel krap en handig bleek hierbij de kromme ringsleutels die in de garage wereld gebruikt worden bij bijvoorbeeld de

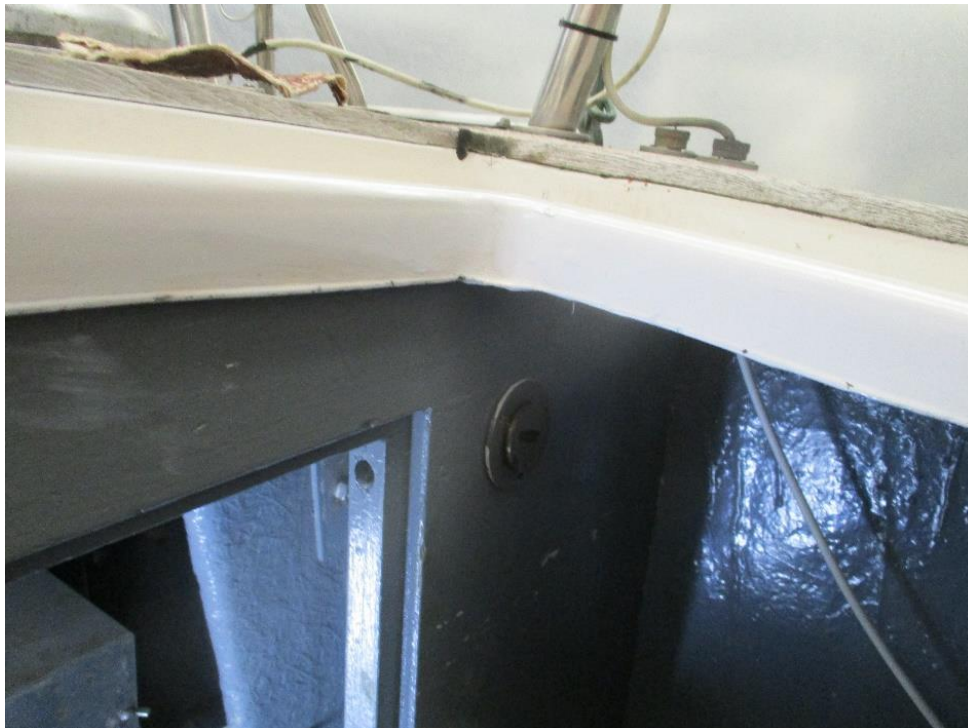
Nieuwe plaats vulopening olietankje schroefas smering en afdichting

Extra complicatie op deze Tr 38 was de aanwezigheid aan stuurboord van de vulopening met achterliggend reservoir voor de smeeroil van de schroefaskering. Het geheel is verplaatst naar het schot in de bakskist achterin. Monteer de vulopening zo hoog mogelijk om voldoende vloeistof tegendruk te behouden t.o.v. het buitenwater.
