# Technische Informatie

No. 13/1

<b>Onderwerp</b>	Kuipafvoer modificeren
<b>Rubriek</b>	Dek
<b>Inhoud</b>	Deze informatie beschrijft een 'best practice' hoe de kuip van een Trintella 38 van een betere waterafvoer kan worden voorzien.

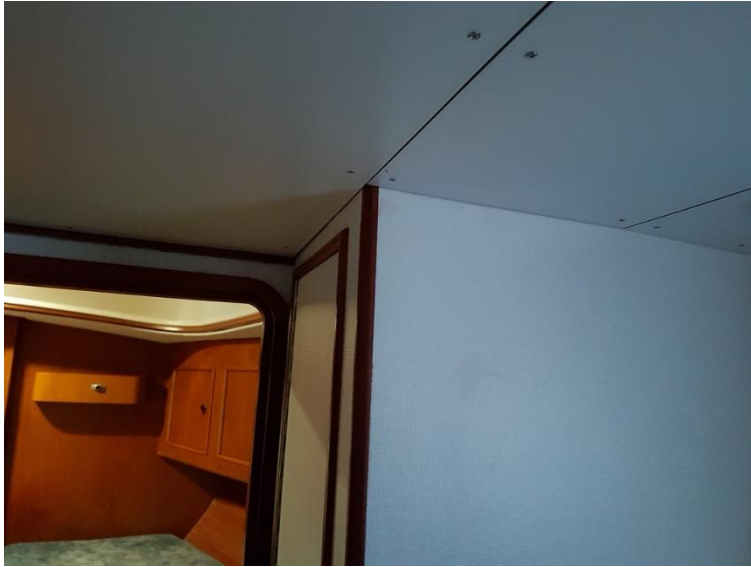
*Trintella 38 - Plafond natte cel aan BB zijde*

In de basis wordt de oplossing gevonden door een PVC pijp aan te brengen op de van nieuwbouw al aanwezige dek afvoer die tegen de binnenzijde van de romp is gelamineerd. Het is mogelijk om deze pijp precies boven de plafondafwerking in de natte ruimte aan bakboord en de plafond afwerking aan stuurboord weg te werken.

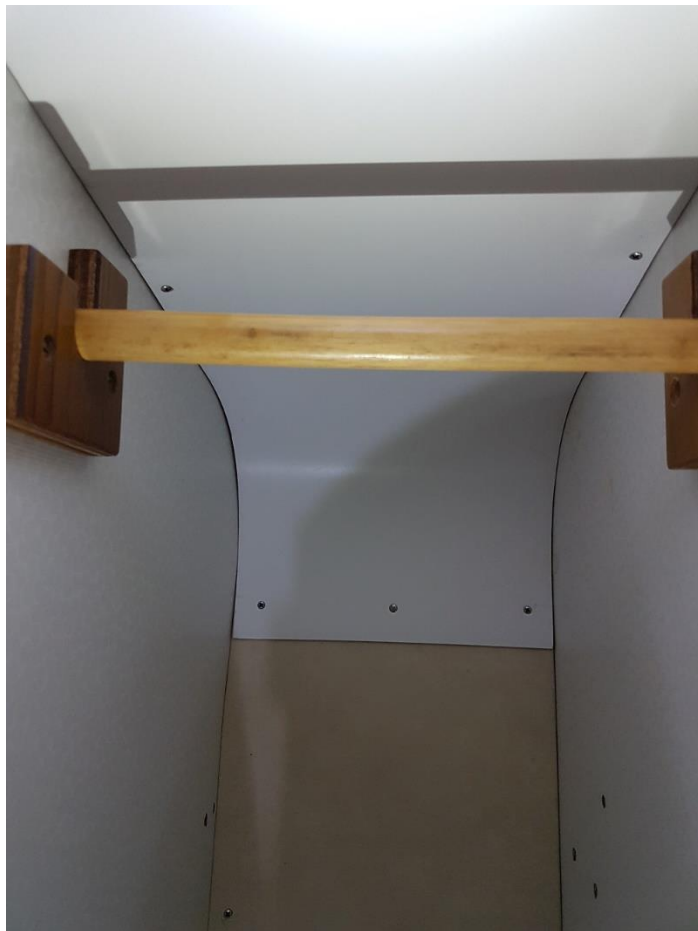
*Plafond in hangkast aan SB zijde*

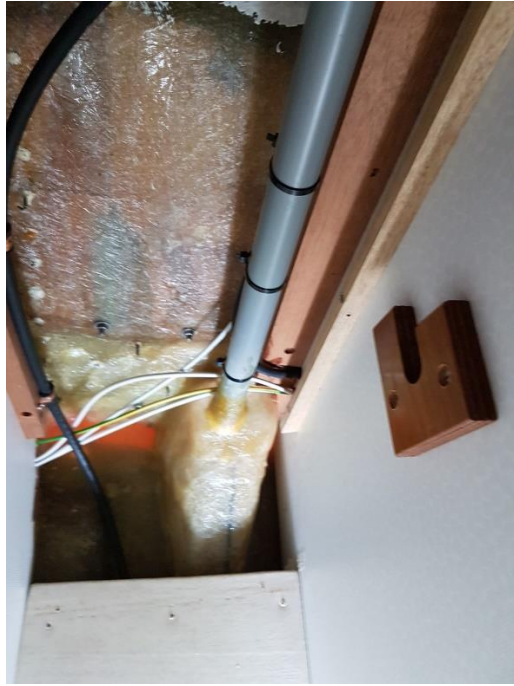
*Aansluiting op de dekafvoer aan BB zijde*

Maak een gat in de uitloop verdikking van de dek afvoer die je in zicht krijgt na demontage van het plafond en stukje opstaande romp afwerking. In lijn zie je al snel waar je in de kim van de bank en opstaande kuiprand het afvoer gat kan boren. Vervolgens de pvc pijp netjes pas maken en aanbrengen met wat plamuur in de hoekverbinding. Vervolgens de verbinding met glasvezel en wat hars afwerken om het waterdicht te maken en geheel sterker te maken.

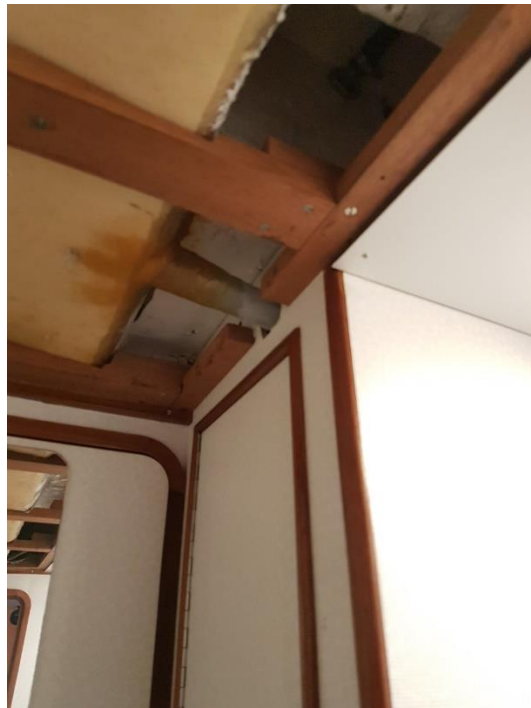
*Aansluiting op de kuipafvoer aan SB zijde*

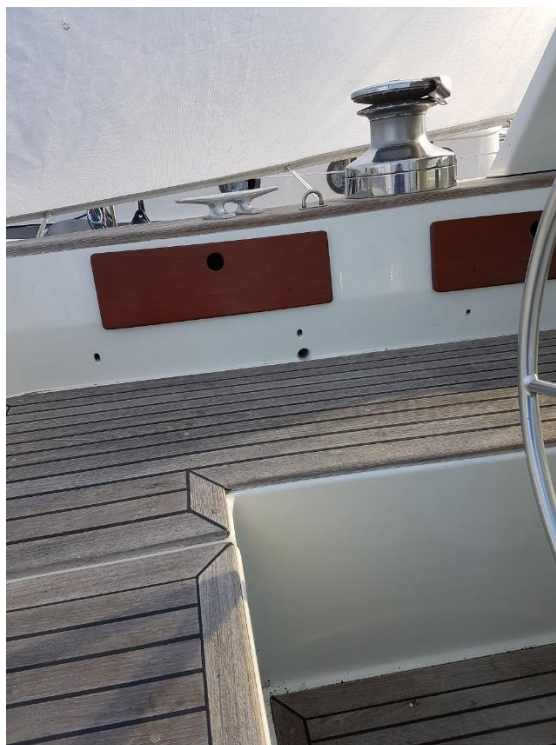
*Situatie nieuwe kuipafvoer BB zijde kuip*

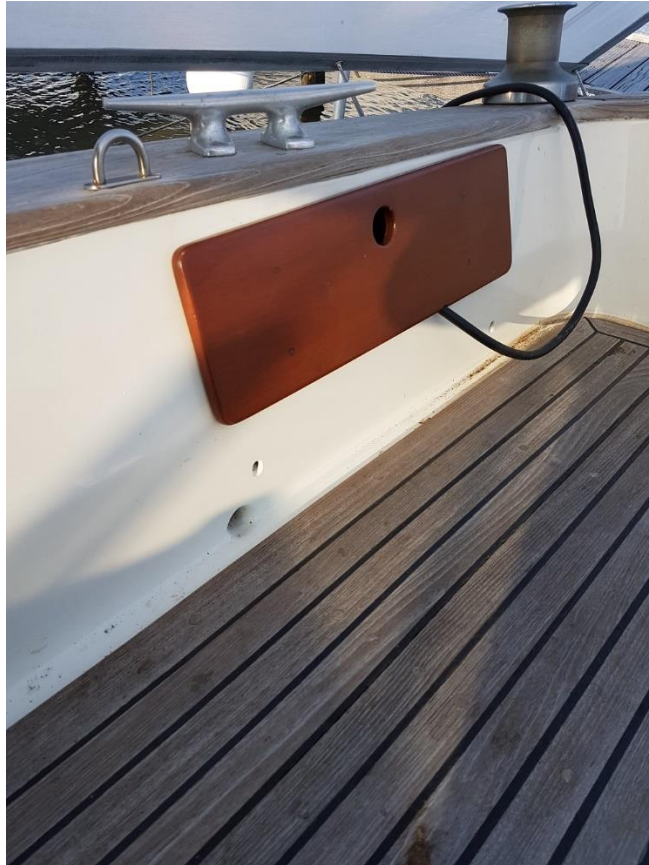
*Situatie nieuwe kuipafvoer aan SB zijde*
