Technische Informatie

No. 17

Onderwerp	Inbouw elektrische lieren Trintella 38
Rubriek	Dek
Inhoud	In dit bulletin een "best practice" voorbeeld van de vervanging van de standaard schootlieren door elektrische op een Trintella 38 .

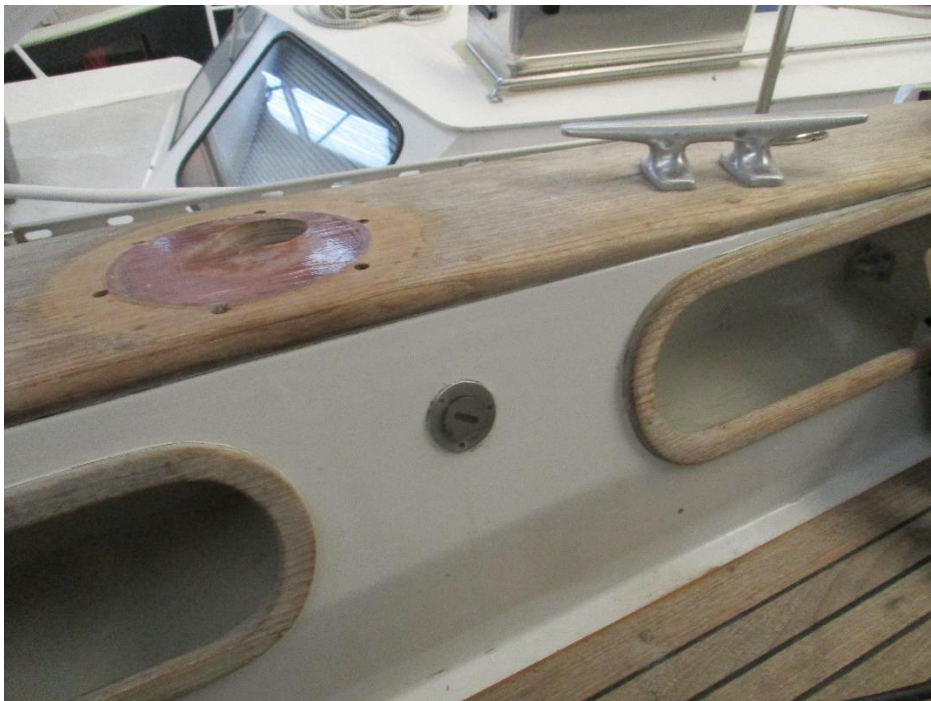
Asymmetrisch gat op plaats van oude lierplatform

Er is voor gekozen de nieuwe lieren op dezelfde plaats te monteren als de oude. Die keus heeft de nodige aanpassingen tot gevolg. De liervoet is kleiner dus oude montagegaten dichten en nieuwe boren. Dat kun je pas doen als je heel zorgvuldig de positie van de lier hebt bepaald. De schoot dient op de liertrommel aan te grijpen daar waar inwendig het aandrijftandwiel op de trommel zit. Dit heeft vervolgens gevolgen voor de positie van de motor onderdeks. Via kartonnen mallen is die positie bepaald. Ik had ook een kartonnen model op ware grootte van de tandwielkast met elektromotor gemaakt. Als gevolg bleek dat van beide opbergvakjes in de kuip een stukje opgeofferd moest worden. Wees daar niet te krap mee want je moet ook ruimte hebben om de bouten onderdeks met een ring of steeksleutel te benaderen. Het blijkt allemaal heel krap (montagevolgorde belangrijk ivm krappe ruimte tussen de lier en de flensverbinding) en handig bleek hierbij de kromme

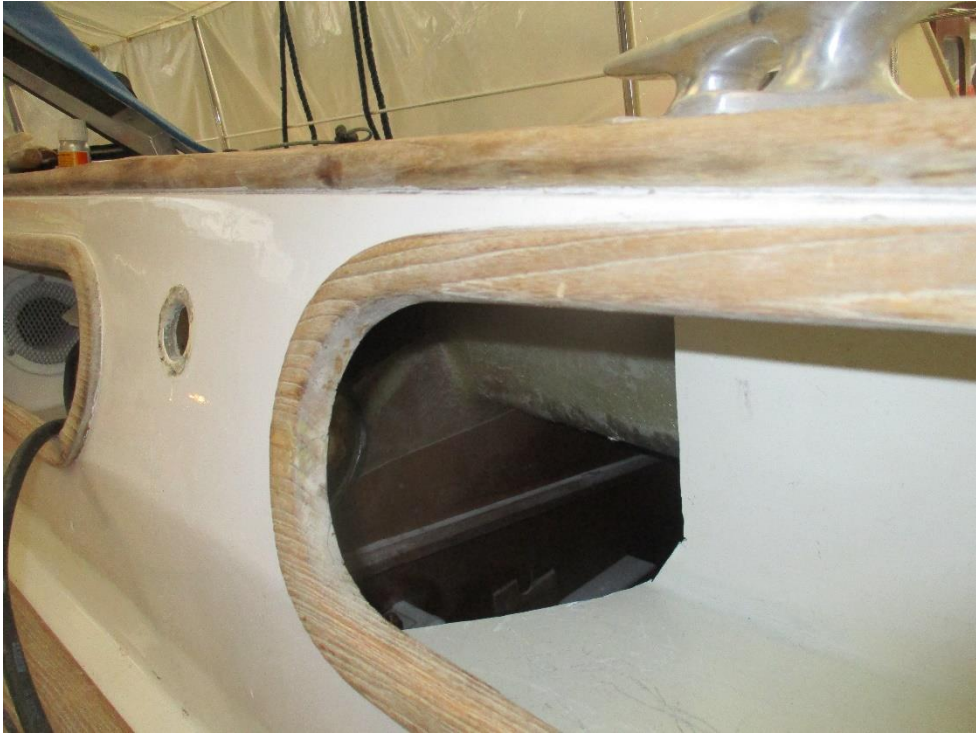
Ruimte voor de liermotor

Achteraf is het vermoeden dat de grotere (en sterkere) motoren van Barlow niet gepast zouden hebben in de ruimte onder de kuiprand en in ieder geval nog grotere aanpassingen nodig hadden gemaakt.

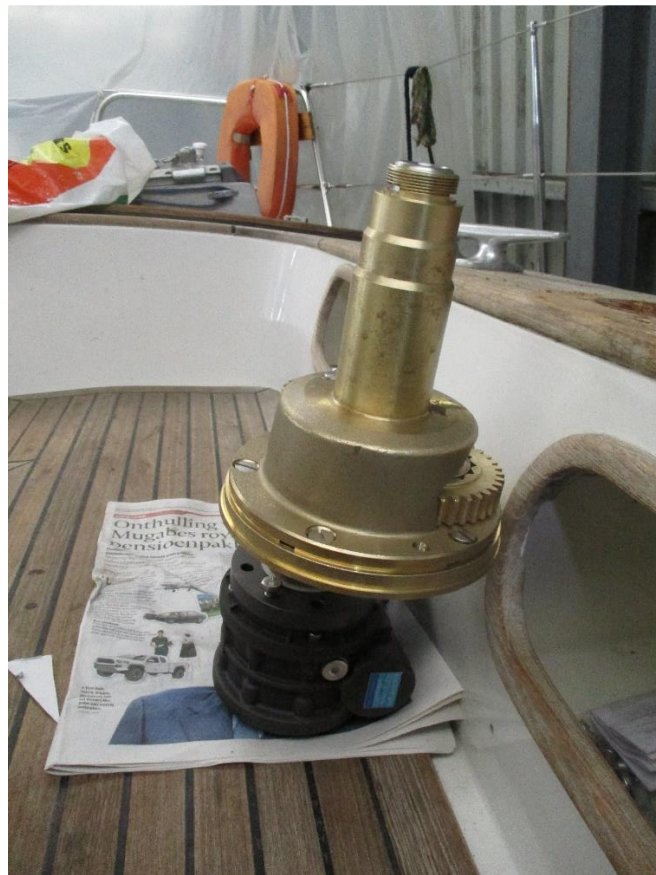
Unit voor montage

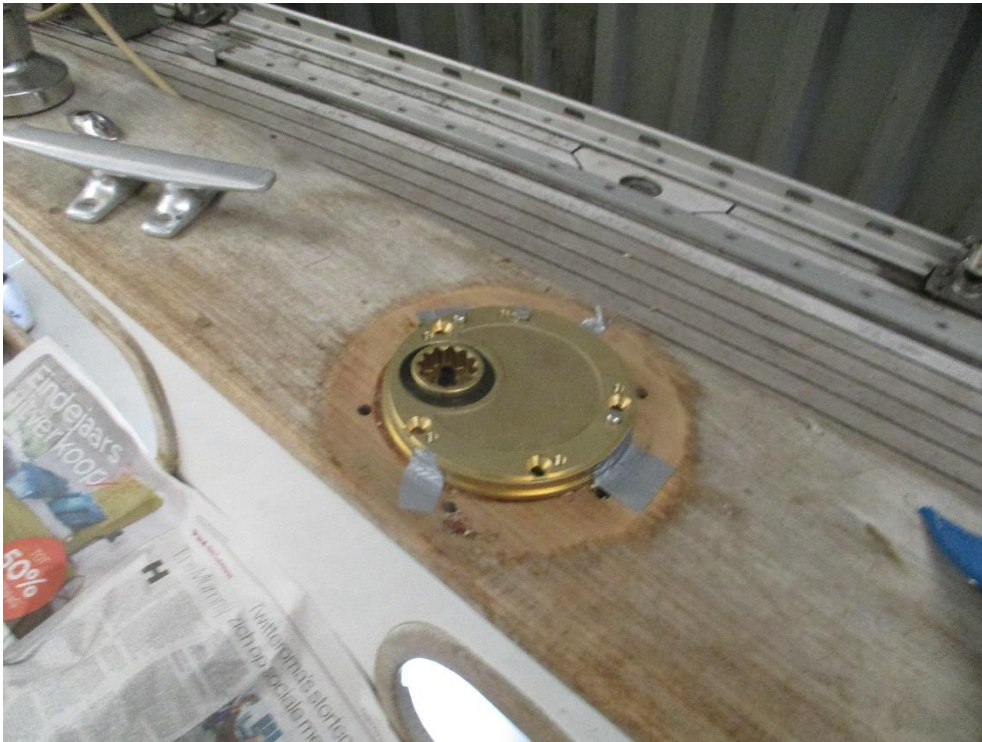
Nieuwe llerplatform

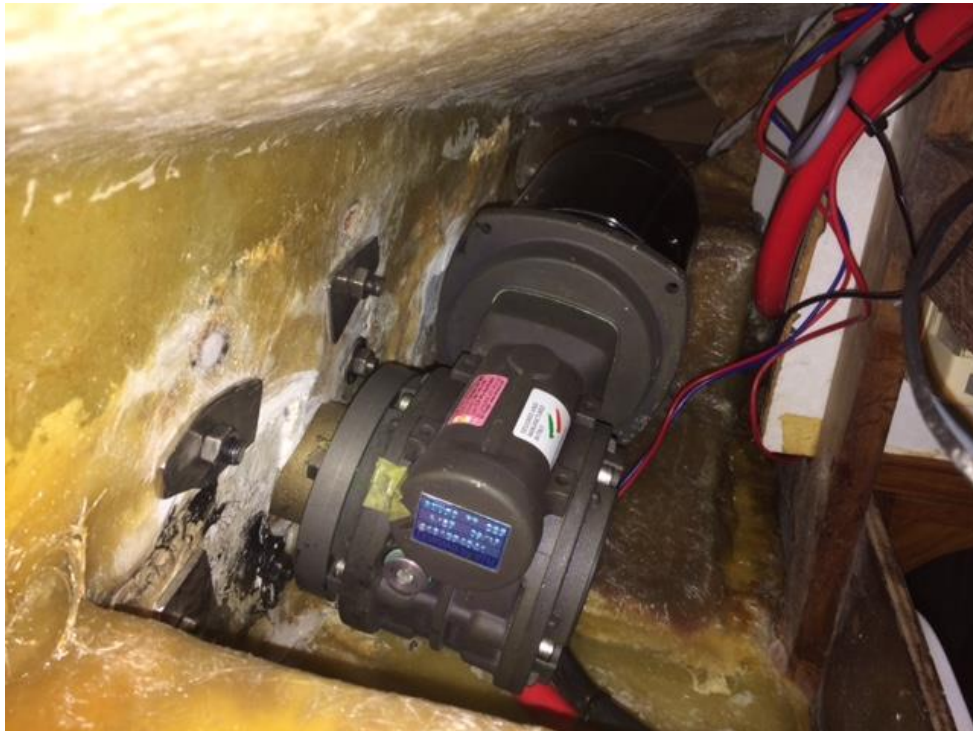
Aandrijving gemonteerd -1. Let op stevige contraplatten

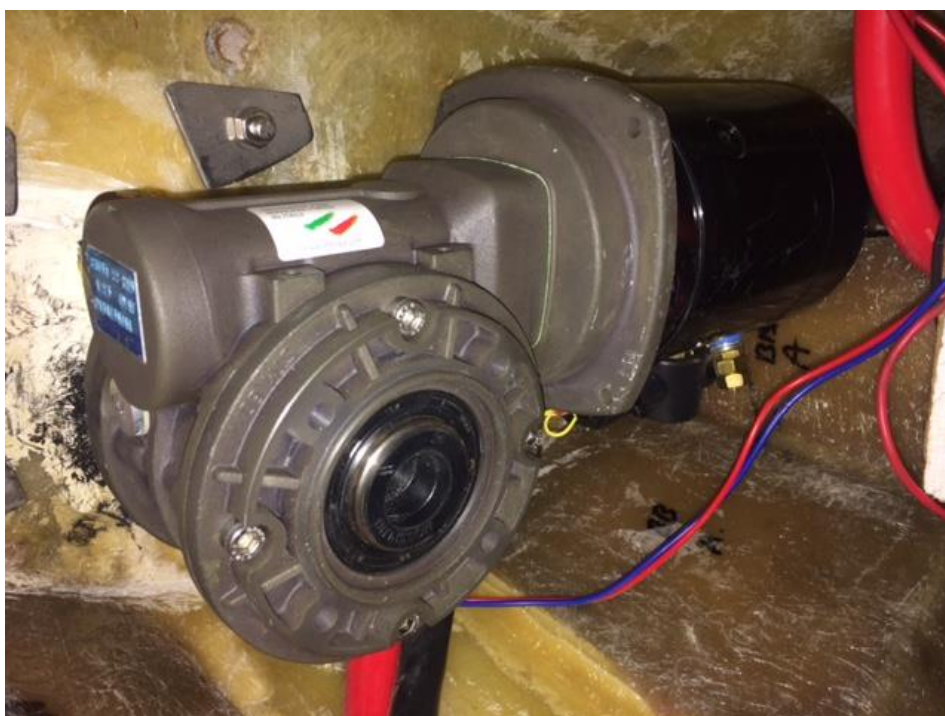
Aandrijving gemonteerd – 2

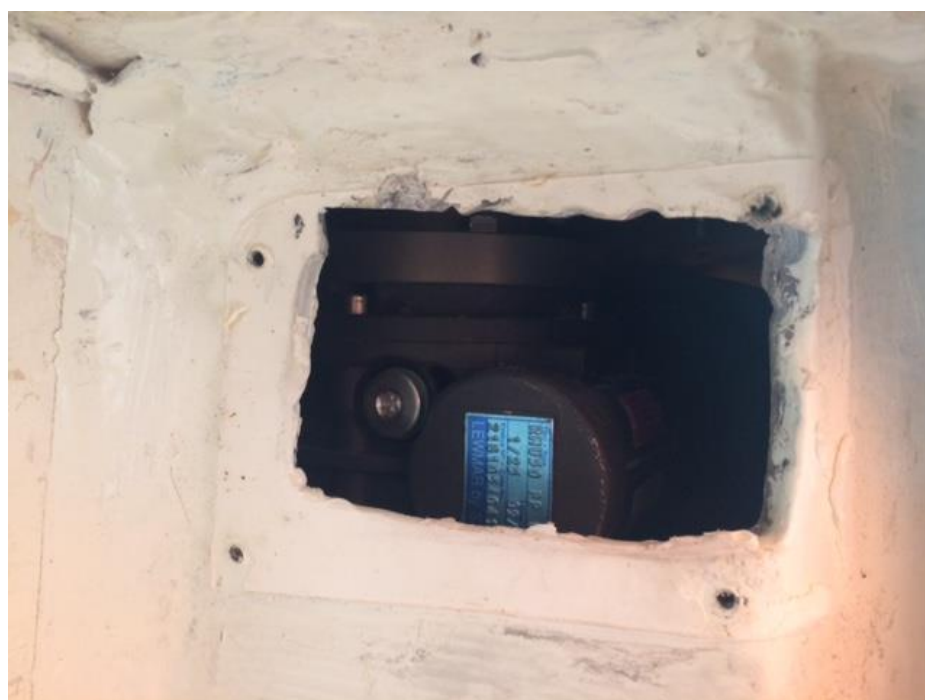
Inspectiegat voor bereikbaarheid motor

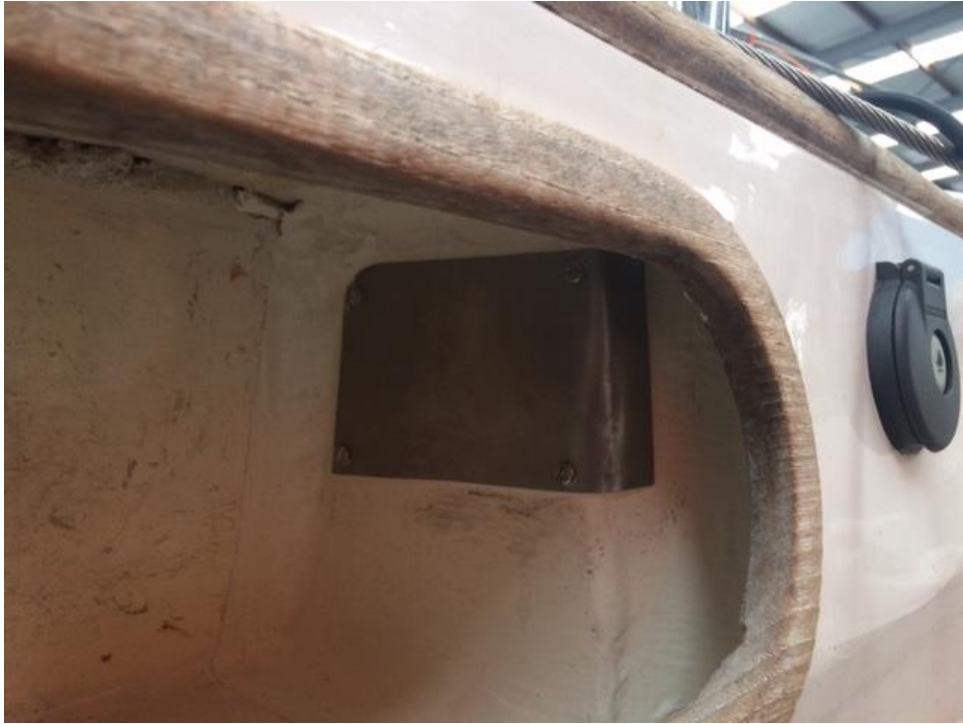
Nieuwe inspectieluikje met bedieningsknop

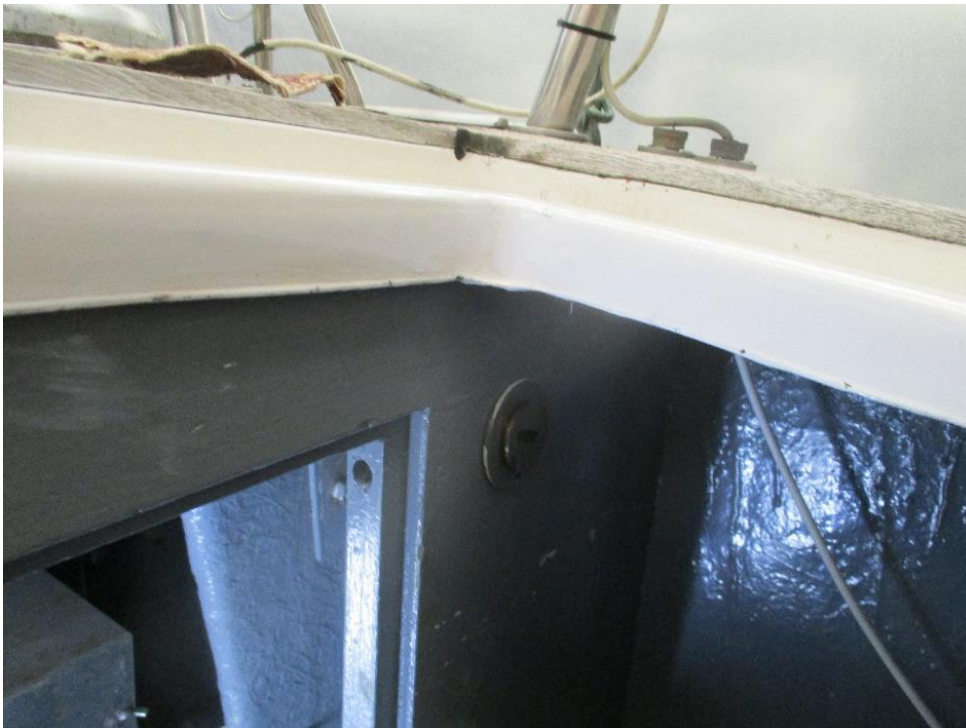
Nieuwe plaats vulopening olietankje schroefas smering en afdichting

Extra complicatie op deze Tr 38 was de aanwezigheid aan stuurboord van de vulopening met achterliggend reservoir voor de smeerolie van de schroefaskering. Het geheel is verplaatst naar het schot in de bakskist achterin. Monteer de vulopening zo hoog mogelijk om voldoende vloeistof tegendruk te behouden t.o.v. het buitenwater.

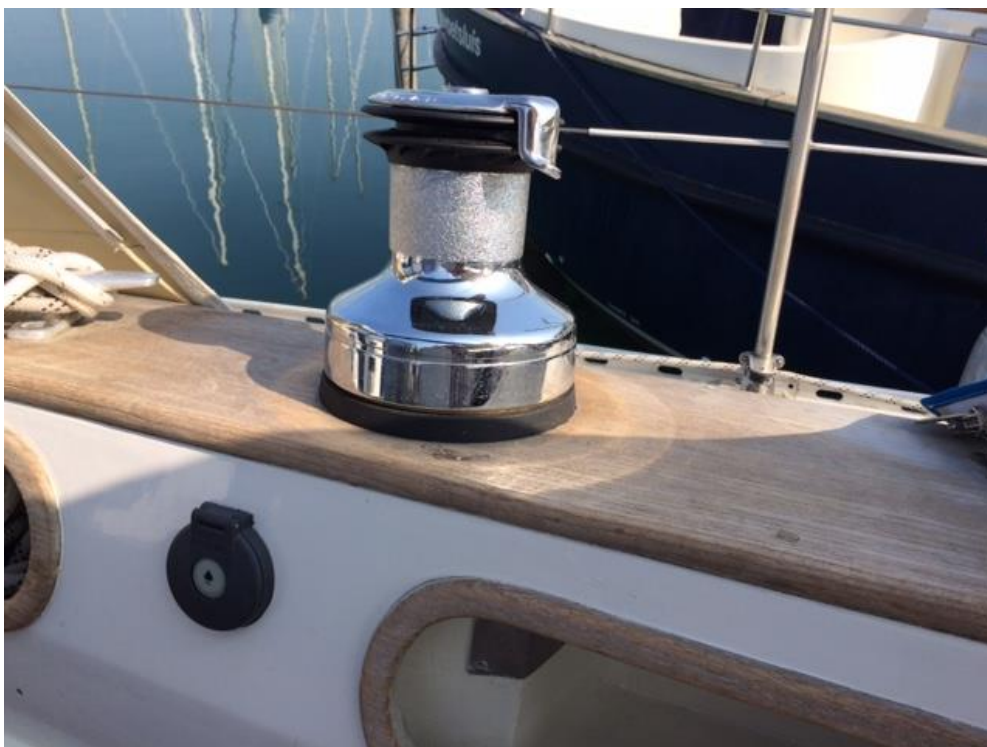
De elektrisch schootlier Lewmar EVO 50 met bedieningsknop

Renovatie en elektrificeren van de bestaande Barlow lieren is mogelijk, maar na een mislukt Australisch avontuur hebben we moeten besluiten voor de aanmerkelijk duurdere complete vernieuwing waarbij we gekozen hebben voor de Lewmar EVO50 lieren.

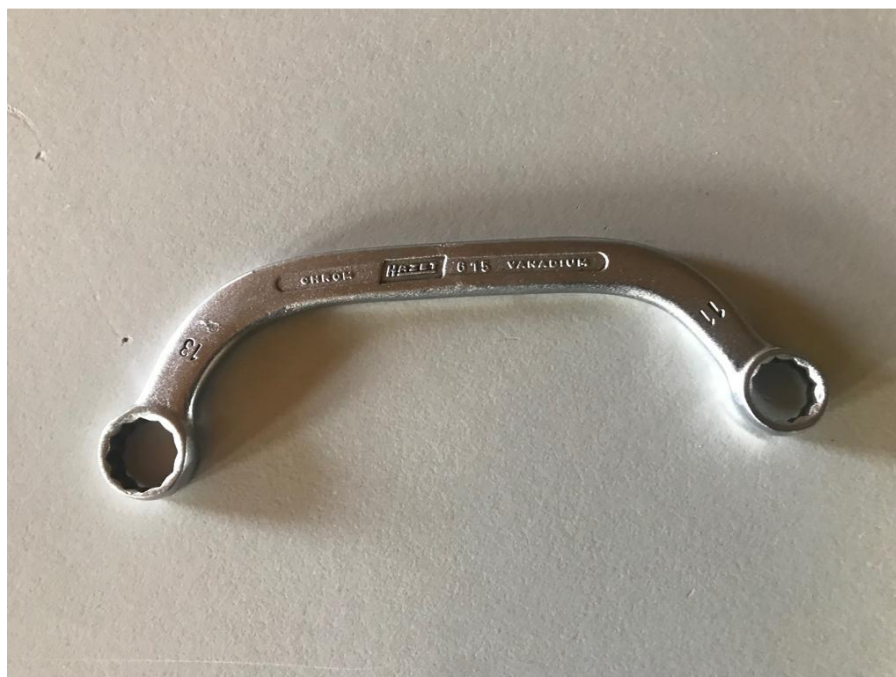
Speciale ringsleutel voor makkelijke bereikbaarheid in krappe ruimte

ringsleutels die in de garage wereld gebruikt worden bij bijvoorbeeld de demontage van een versnellingsbak. Na paar maanden gebruik belangrijk om de bouten nog eens goed aan te draaien.
